## 改善箇所説明図

### 基準不適合発生箇所

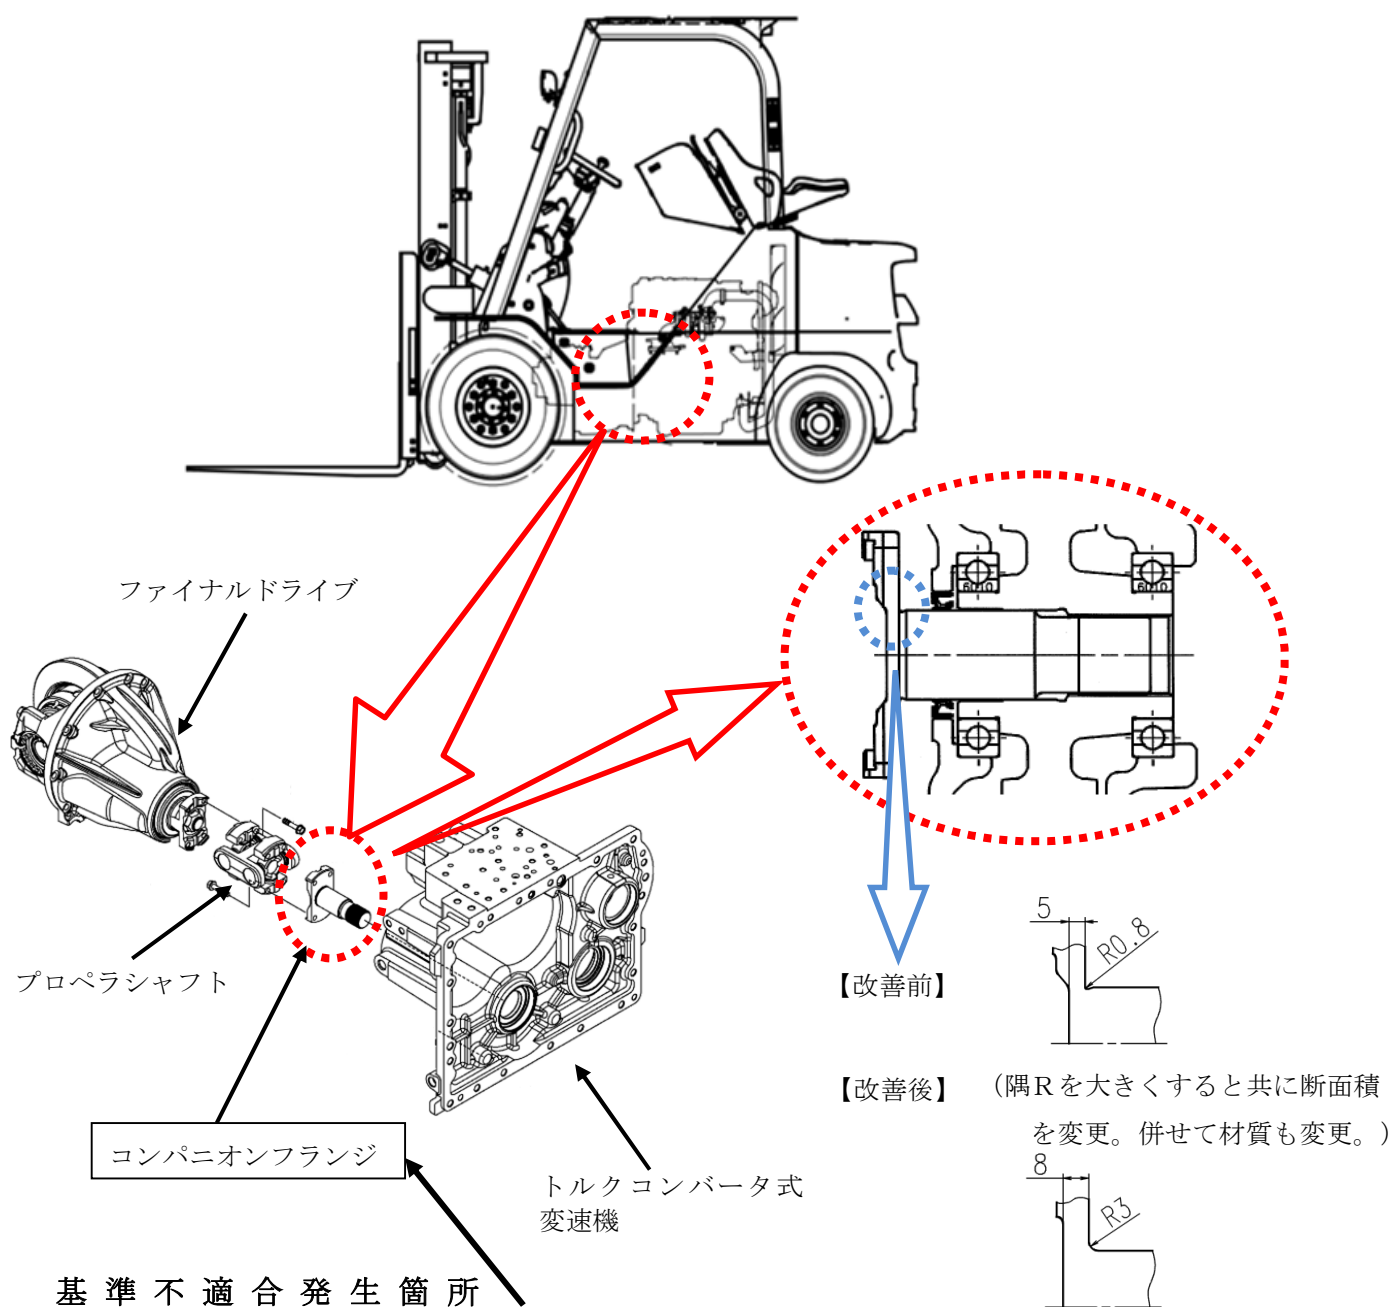
フォークリフトの動力伝達装置において、コンパニオンフランジの強度が不足しているため、当該フランジに亀裂が入ることがある。そのため、そのままの状態で使用を続けると、亀裂が進行し、最悪の場合、コンパニオンフランジが破断し、動力の伝達をすることができず、走行不能となるおそれがある。

注:   は交換部品を示す

全車両、コンパニオンフランジを対策品に交換する。

インストパネル右側に、ステッカーを貼付する。
