## 改善箇所説明図

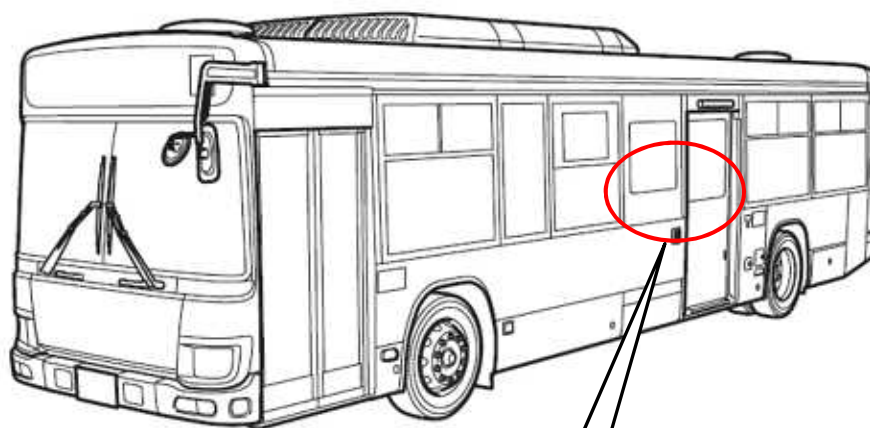
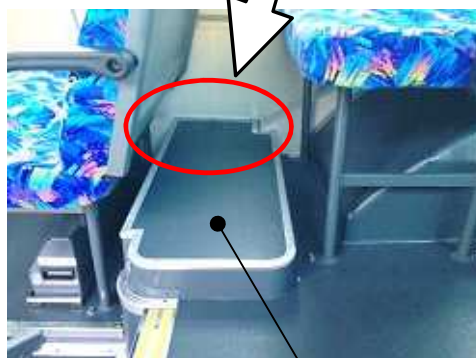
足乗せ台

サイドパネル

降車合図用ボタンの配線

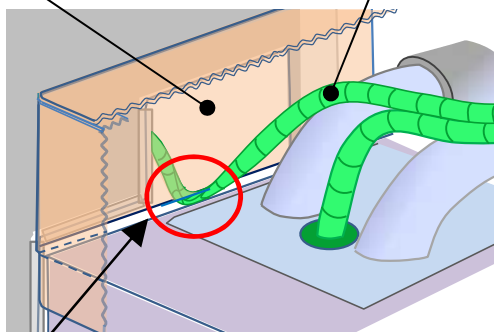
改善前

基準不適合発生箇所

車椅子固定用ベルト設置仕様のバスにおいて、足乗せ台のサイドパネル形状が不適切なため、当該サイドパネルに降車合図用ボタンの配線が挟まることがある。そのため、そのままの状態で使用を続けると、配線が損傷し、降車合図用ボタンの機能が損なわれるおそれがある。

**改善の内容：** 全車両、足乗せ台のサイドパネルを切欠き、配線を修復する。
