## 改善箇所説明図

### 基準不適合発生箇所

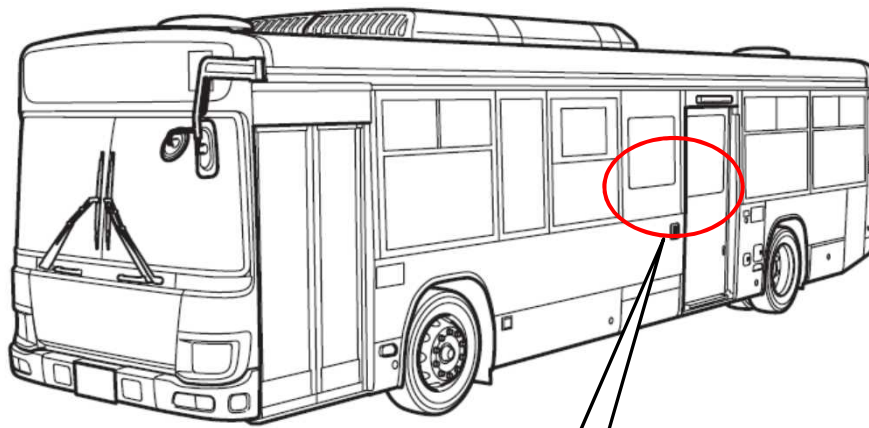
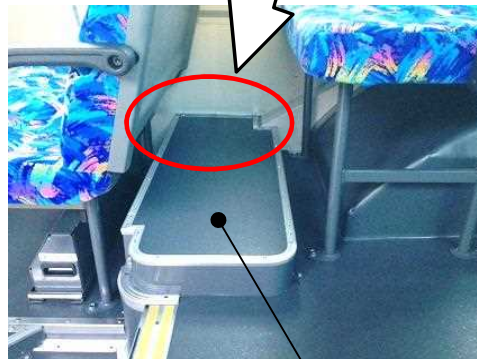
足乗せ台

サイドパネル

降車合図用ボタンの配線

車椅子固定用ベルト設置仕様のバスにおいて、足乗せ台のサイドパネル形状が不適切なため、当該サイドパネルに降車合図用ボタンの配線が挟まることがある。そのため、そのままの状態で使用を続けると、配線が損傷し、降車合図用ボタンの機能が損なわれるおそれがある。

改善の内容： 全車両、足乗せ台のサイドパネルを切欠き、配線を修復する。

識別： 足乗せ台フロントパネルに黄色シールを貼付する。
