# 改善箇所説明図

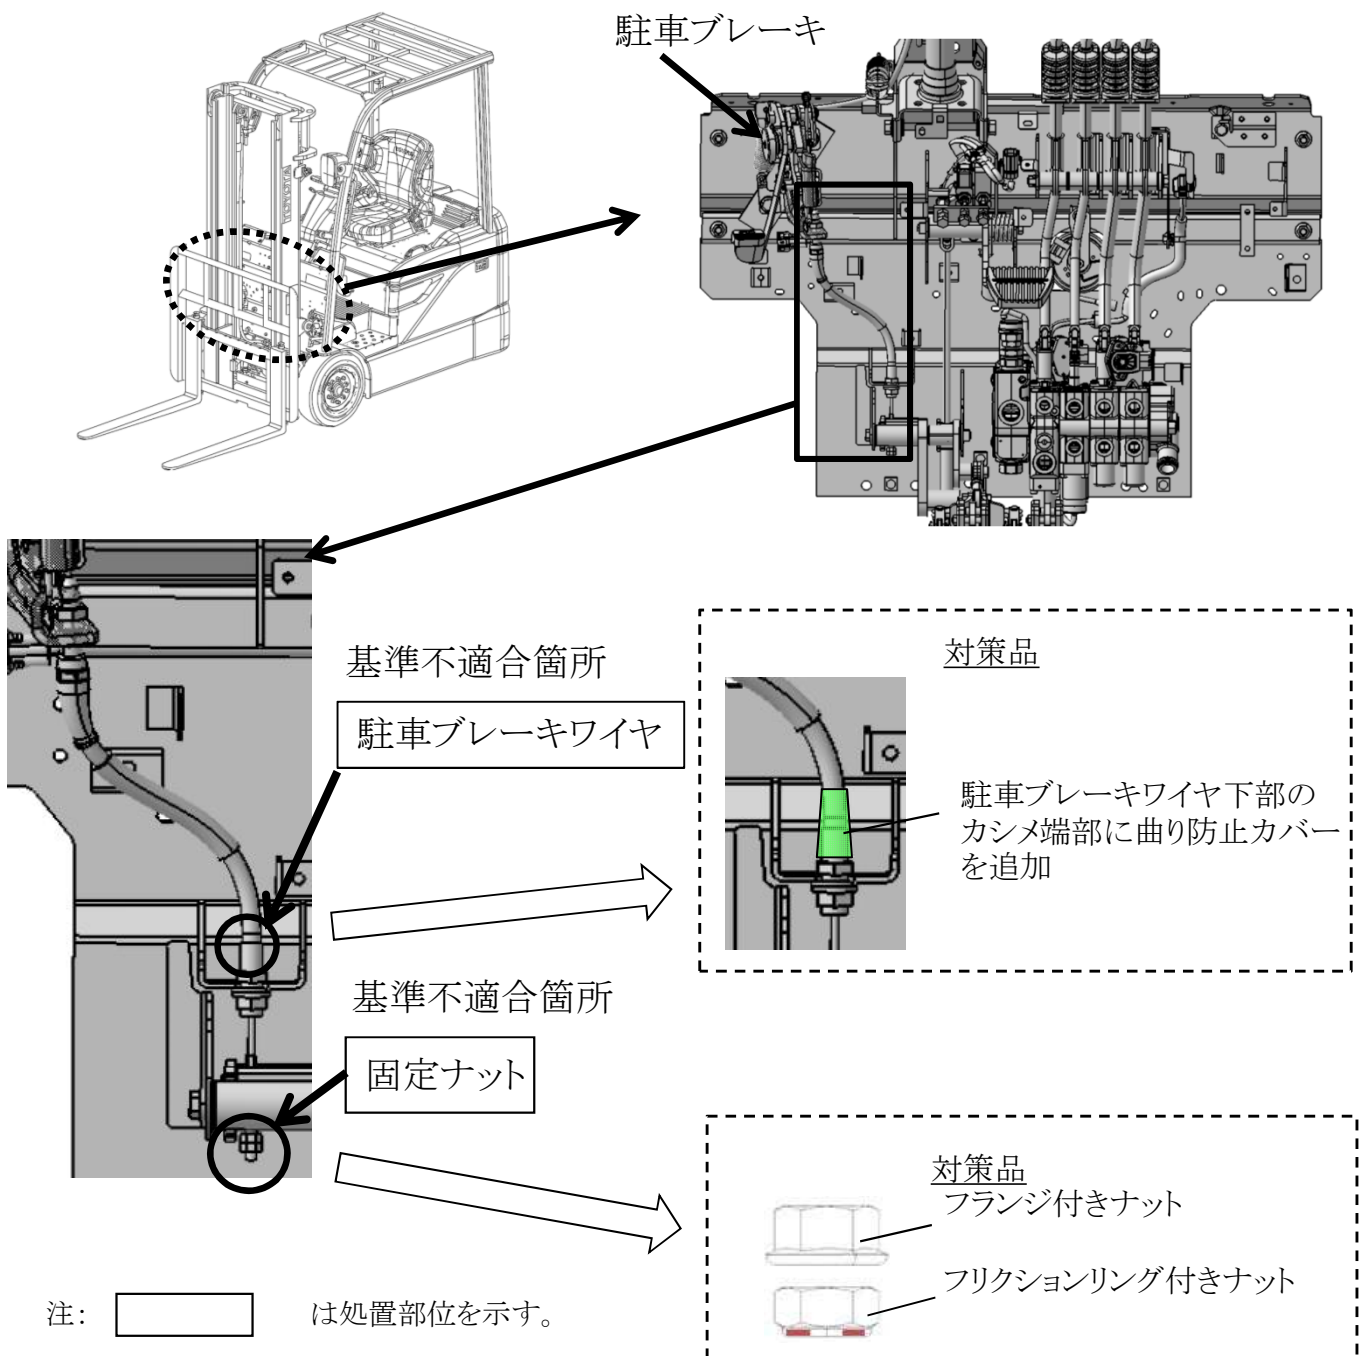
駐車ブレーキにおいて、ブレーキワイヤの組付け及び固定ナットの締め付けが不適切なため、駐車ブレーキ操作を繰り返し行くと使用過程中に固定ナットが緩む場合がある。そのため、そのままの状態で使用を続けると、固定ナットが外れ、最悪の場合、駐車ブレーキが作動しなくなるおそれがある。

全車両、駐車ブレーキワイヤおよび固定ナットを対策品に交換する。
