# 改善箇所説明図

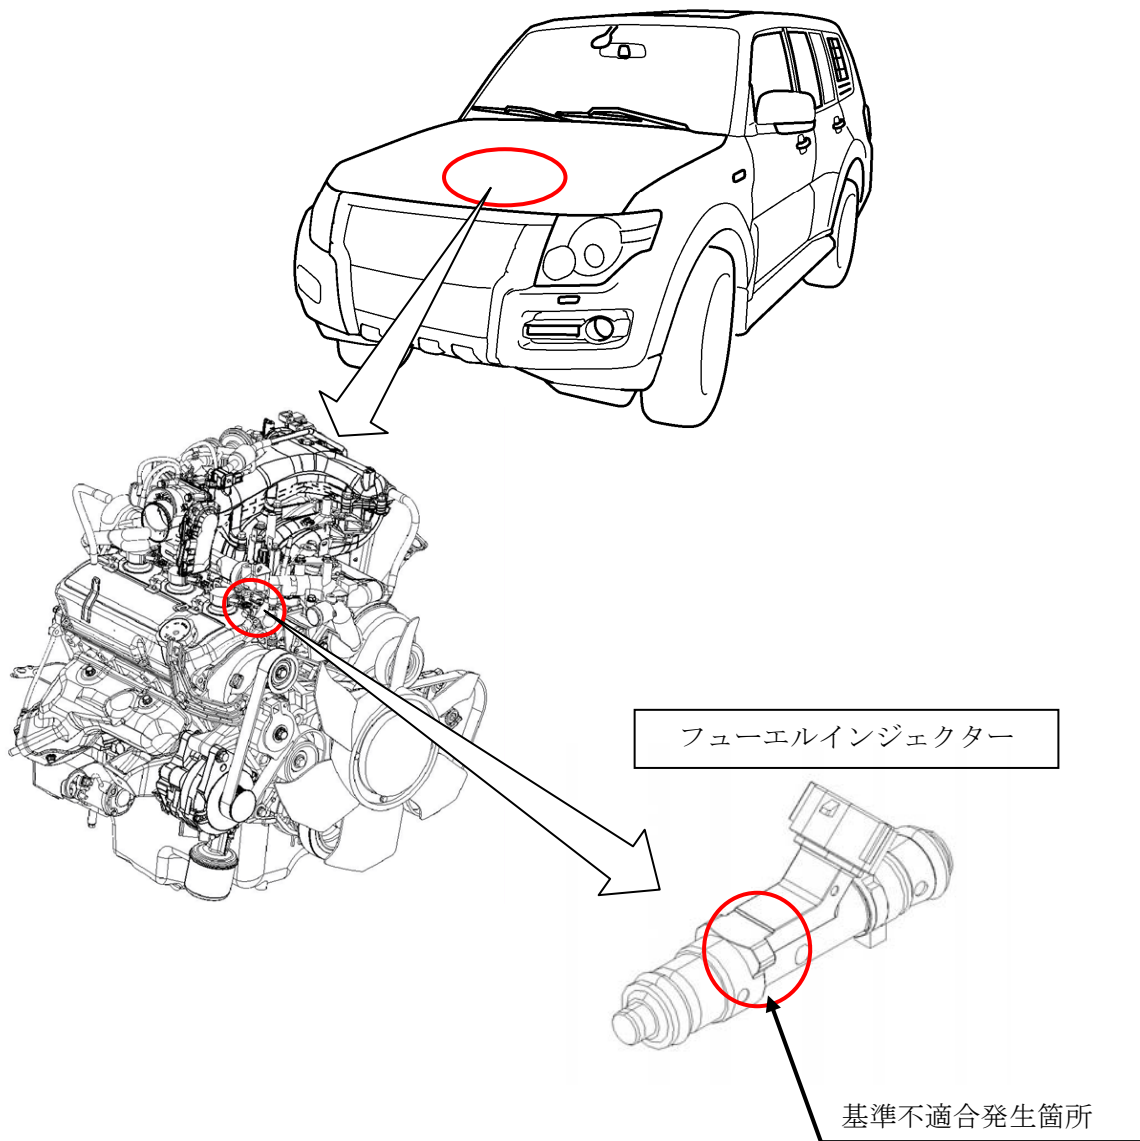
ガソリンエンジンのフューエルインジェクターにおいて、製造管理が不適切なため、当該インジェクター内に装着されているフィルターのメッシュ部に穴が開いているものがある。そのため、燃料配管内の異物がフューエルインジェクター内部に侵入すると、当該インジェクターが作動不良となり適切に燃料が供給されず、失火によりエンジン不調となるほか、最悪の場合、走行中にエンストに至るおそれがある。

注：図中の  内は交換する部品を示す。

全車、フューエルインジェクターを良品に交換する。

識別：助手席側ドアチェッカーのヒンジにあるピン頭部（車両下側）に、白または黄色ペイントを塗布する。
