## 改善箇所説明図

グレーダの窓ふき器および洗浄液噴射装置の電気回路が不適切なため、洗浄液噴射装置を作動させた際、電気回路に過度な電流が流れることがある。そのため、電気回路のヒューズが溶損して、窓ふき器および洗浄液噴射装置が作動しなくなるおそれがある。

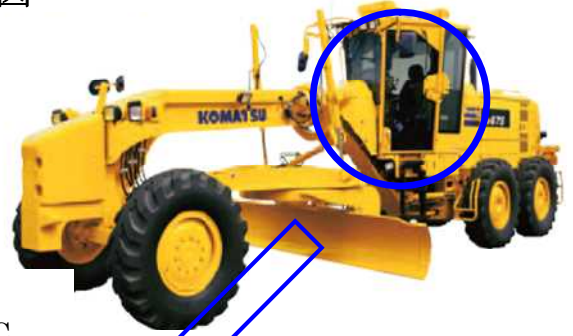
注：□ は、交換部品を示す。

改善措置の内容：全車両、ワイパーモータ、リレー、ヒューズ等を交換し、正しい電気回路に配索する。
