## 改善箇所説明図①

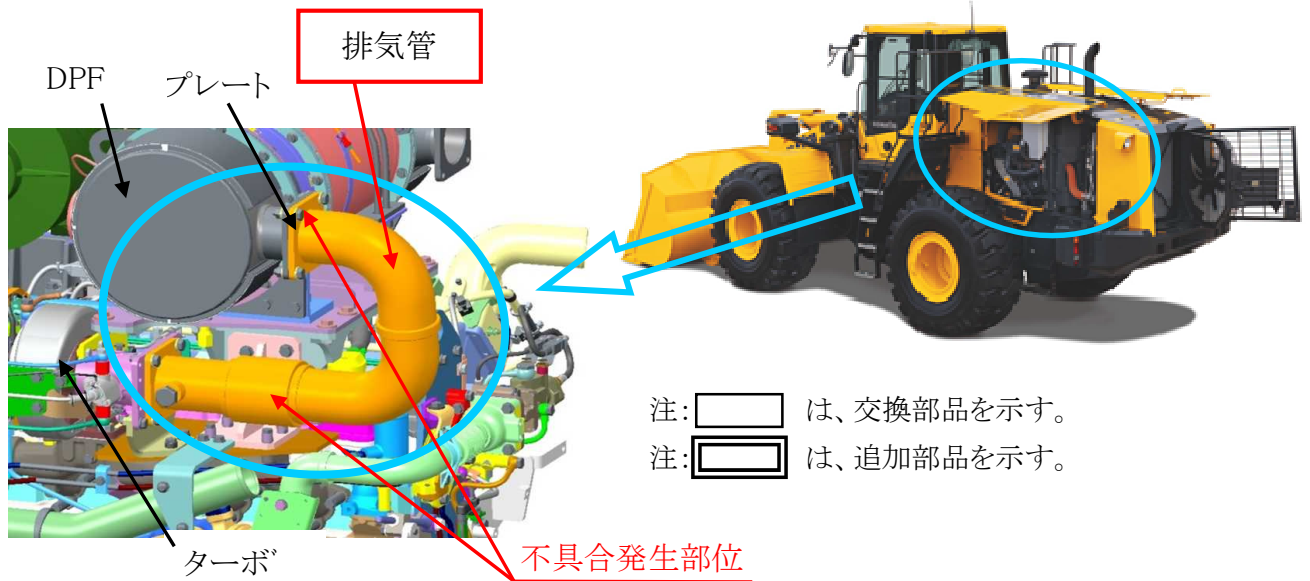
シヨベル・ローダの排気管において、排気管の設計が不適切なため、強度が不足しているものがある。そのため、そのままの状態で使用を続けると、原動機の振動により当該排気管が共振して亀裂が生じ、最悪の場合、排気ガスが漏れるおそれがある。

全車両、排気管を対策品に交換し、サポートブラケットを追加する。

識別：サポートブラケットに白ペイントを塗布する。
