## 改善箇所説明図

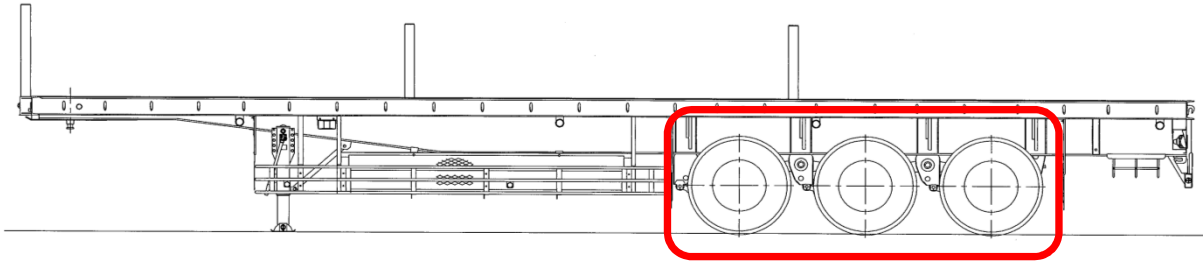
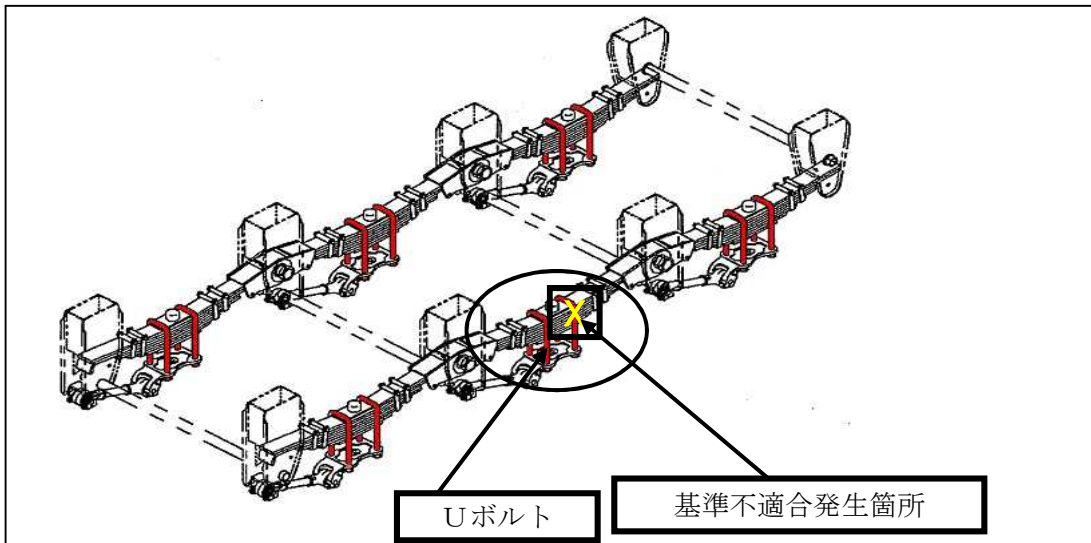
トレーラのUボルトにおいて、Uボルトの製造が不適切なため、強度が不足しているものがある。そのため、そのままの状態で使用を続けると、走行時の振動等によりUボルトが折損し、最悪の場合、車軸が保持できず、走行不能となるおそれがある。

全車両、Uボルトを良品に交換する。
