## 改善箇所説明図

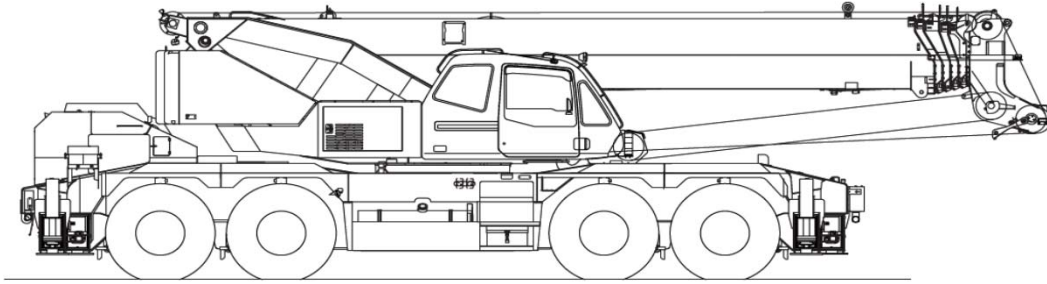
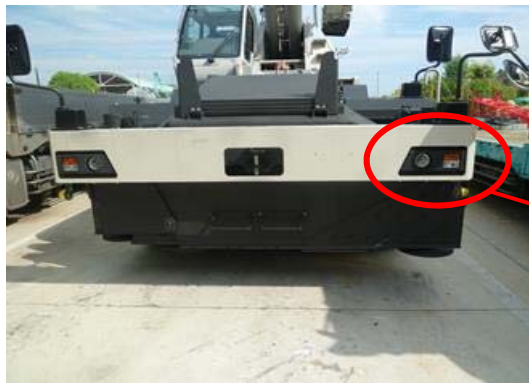
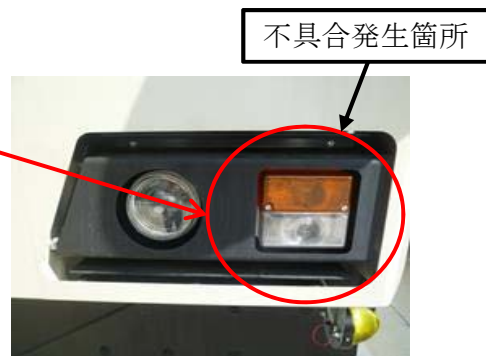
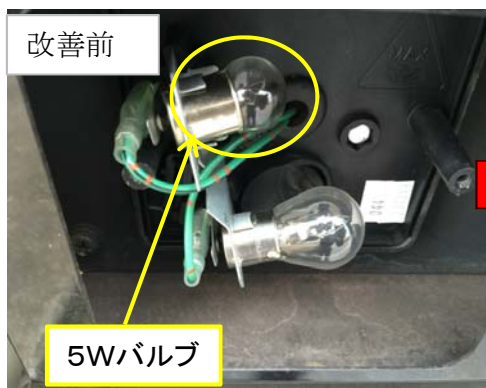
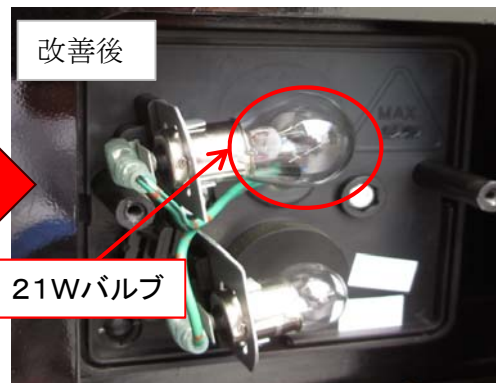
方向指示器および車幅灯において、作業指示が不適切なため、塗装時に取り外したバルブを組み付ける際、誤ったバルブが組み付けられたものがある。そのため、方向指示器の明るさが不足し、保安基準第41条第2項に適合しないおそれがある。

全車両、方向指示器および車幅灯のバルブを正しいものに交換する。

上側（方向指示器）バルブのソケット部に黒色マーカーで線を入れる。
