## 改善箇所説明図

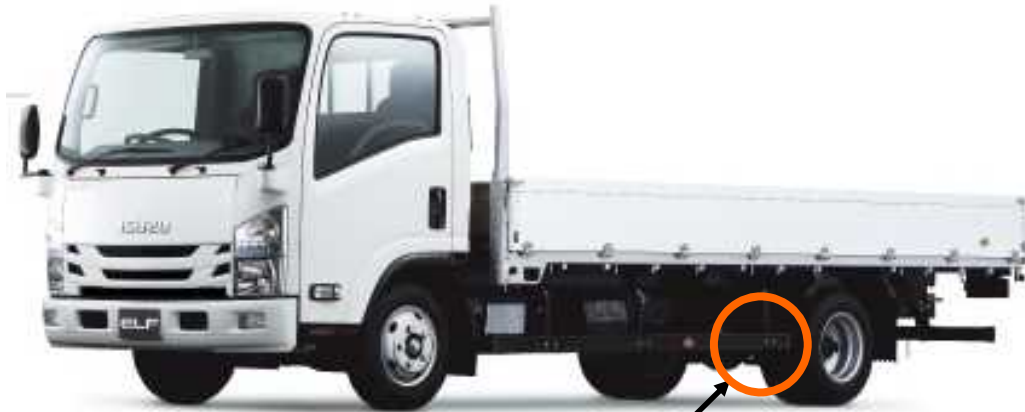
基準不適合発生箇所

軌道上を走行できるように改造した車両のプロペラシャフトにおいて、開発時の設計が不適切なため、プロペラシャフトの取付角が改造基準の設計値を超えて組み付けられたものがある。そのため、走行時に過大な負荷がかかり、そのままの状態で使用続けると、亀裂が生じて折損し、最悪の場合、走行不能となるおそれがある。

**改善の内容：** 全車両、キャストプレートを取り外し、対策品（板状プレート）を取り付ける。  
また、プロペラシャフトを良品に交換する。

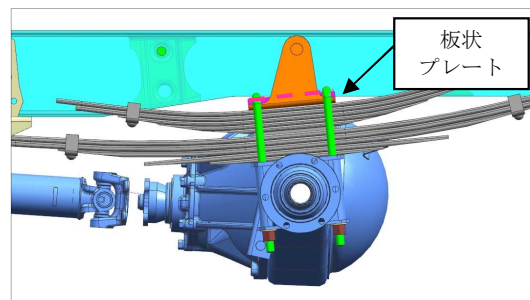
改善後

注：   は、交換部品を示す。
