## 改善箇所説明図

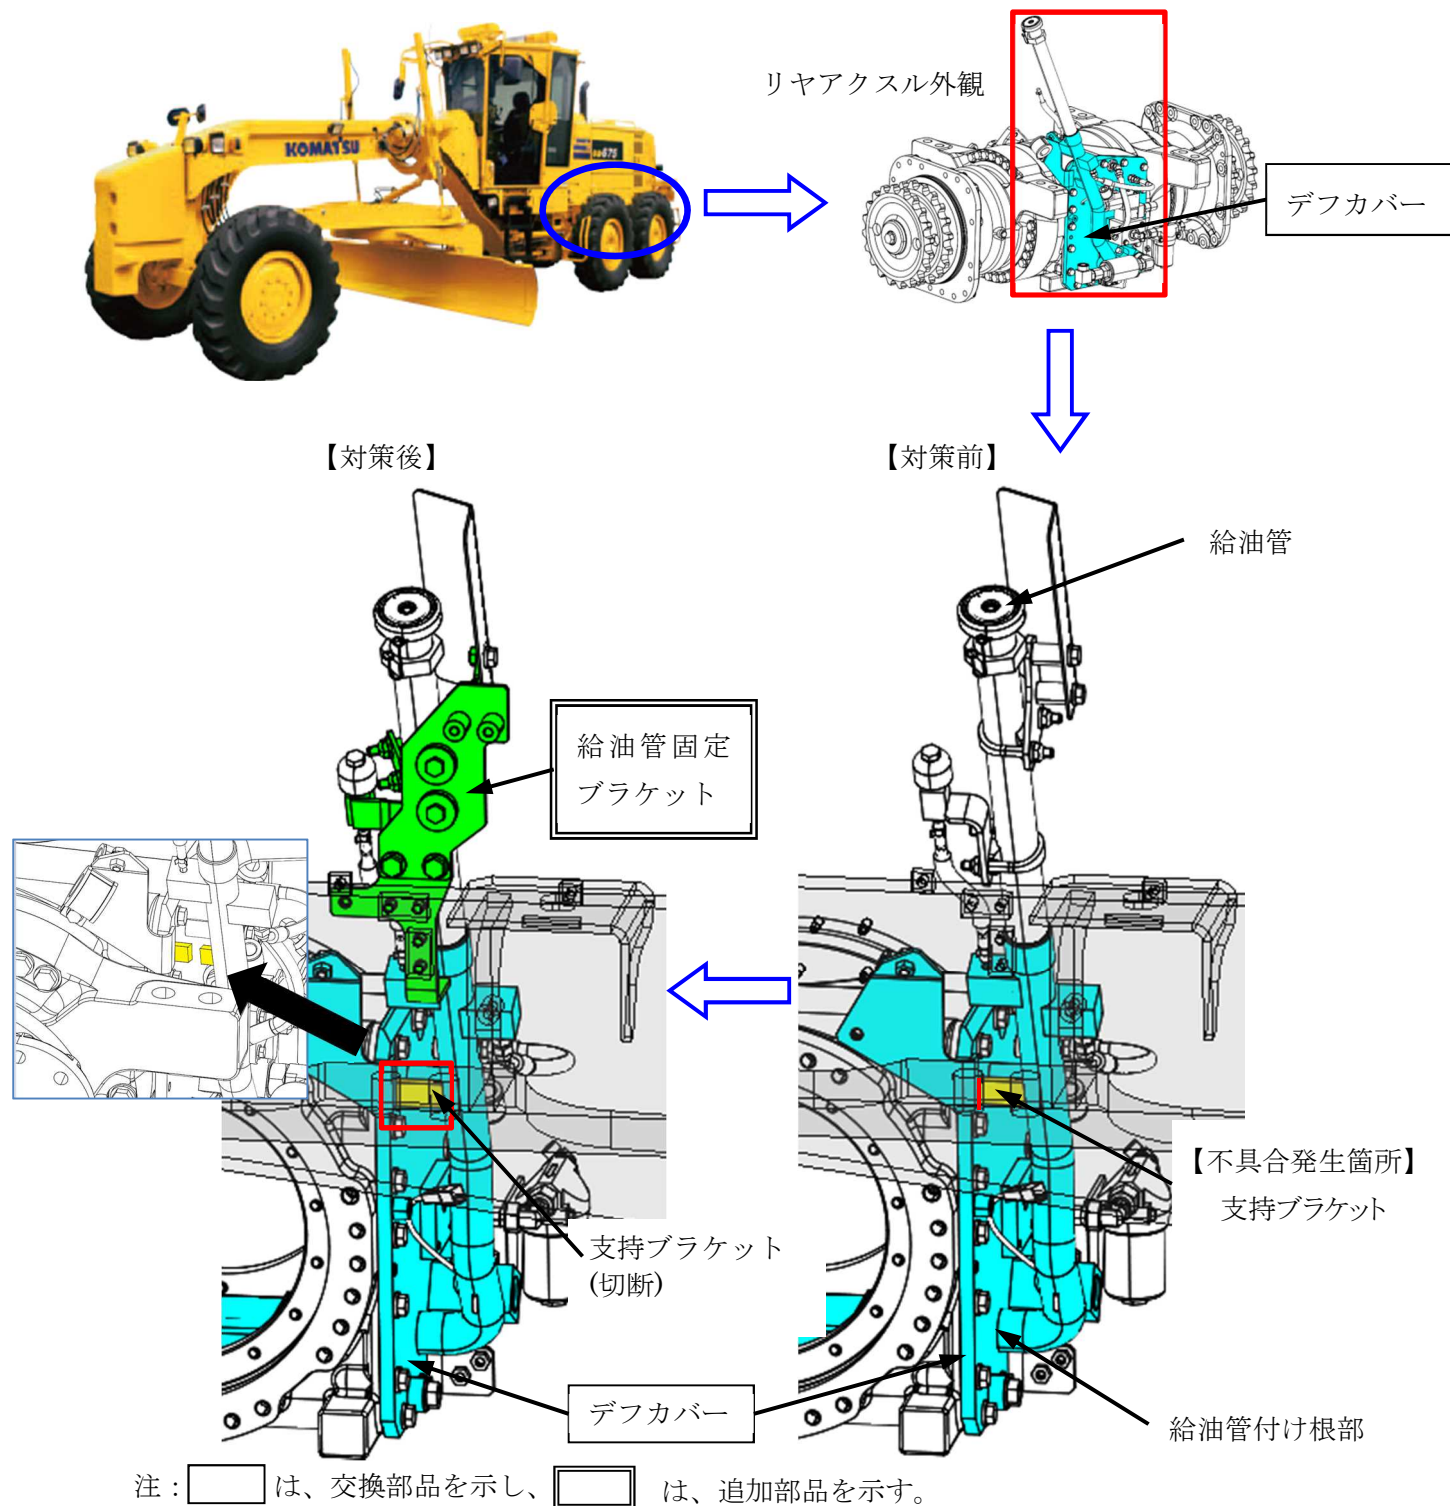
デファレンシャルオイルの給油管において、走行振動に対する評価が不十分なため、当該給油管を支持するブラケットがタイヤチェーン装着時の走行振動によって折損することがある。そのため、支持ブラケットが折損すると給油管が振れ、そのままの状態で使用を続けると、給油管付け根部に亀裂が生じてオイルが漏れ、警告灯が点灯し、最悪の場合、デファレンシャルギヤが焼き付いて走行不能となるおそれがある。

全車両、給油管支持ブラケットを切断し、対策用ブラケットを追加する。なお、支持ブラケットに亀裂が生じているものは、デフカバーを良品に交換する。

識別：車体フレームと給油管を固定するブラケットの形状により識別する。
