## 改善箇所説明図

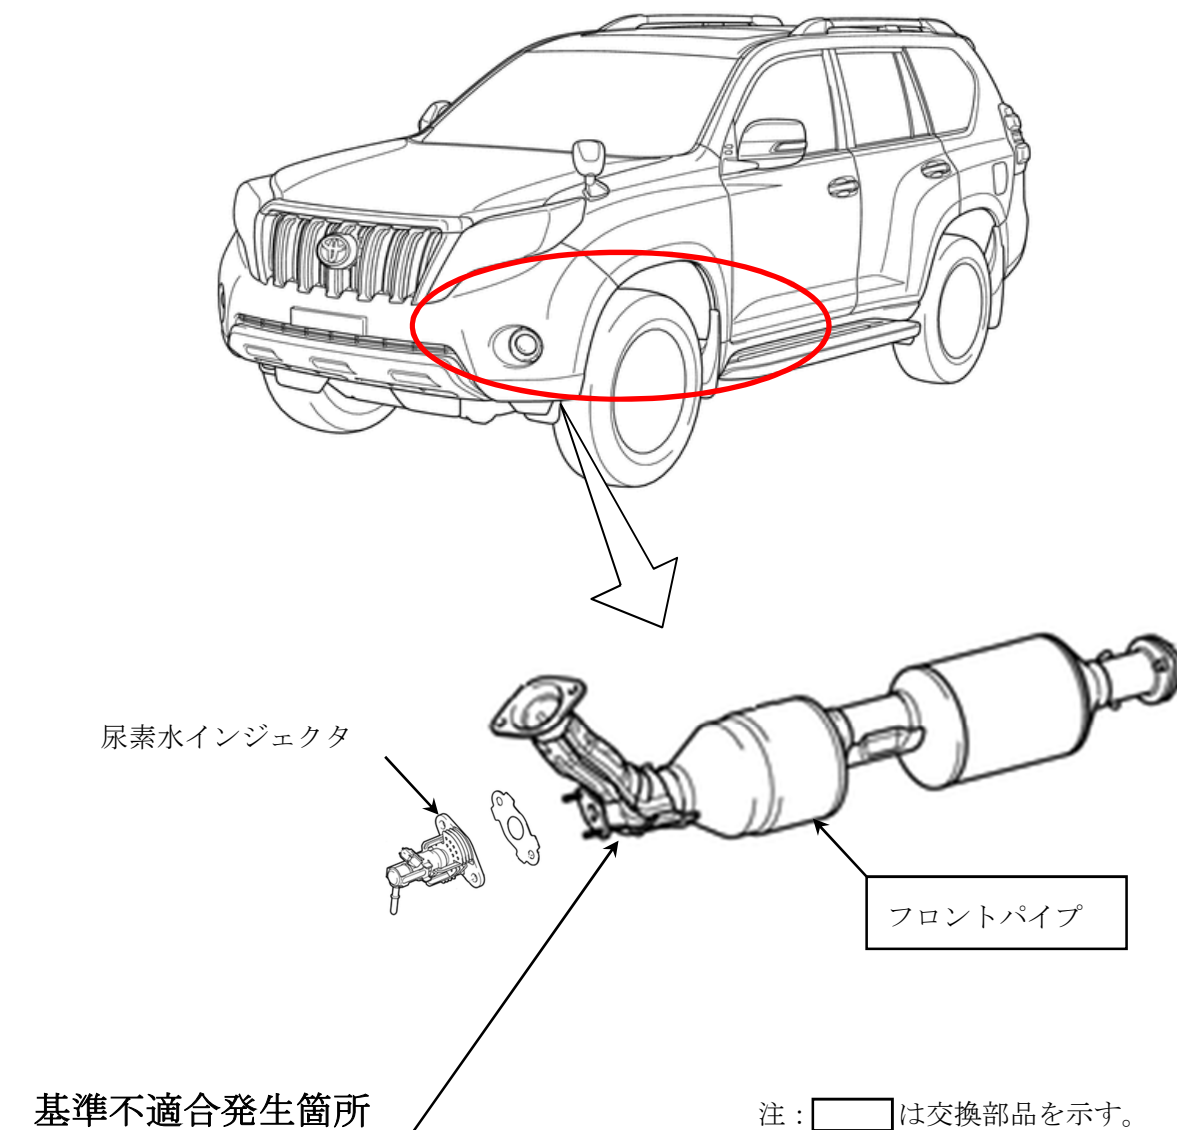
ディーゼル車の排出ガス発散防止装置において、フロントパイプに取り付けられている尿素水インジェクタ固定用フランジの材質が不適切なため、錆によりフランジが亀裂して脱落することがある。そのため、尿素水インジェクタも脱落し、排出ガスが基準値を満足しなくなるおそれがある。

全車両、フロントパイプを良品に交換する。

識別：改善済車両には車台番号打刻の右から 1 桁目上部に黄色ペイントを塗布する。
