## 改善箇所説明図

### 不具合発生箇所

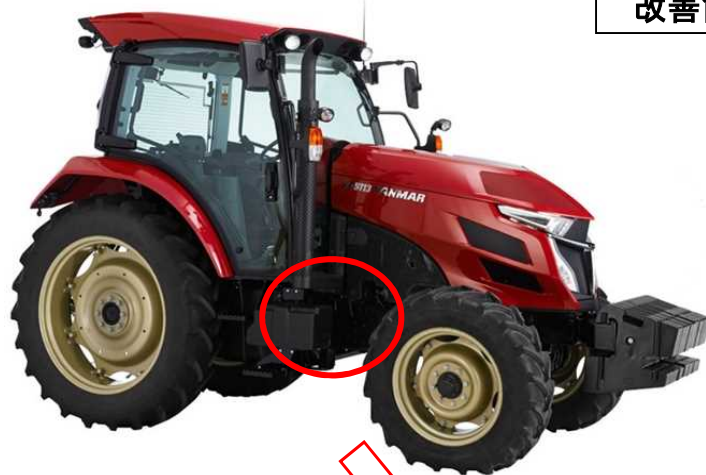
農耕トラクタの進行方向や車速を検知する回転検出センサーにおいて、当該センサーの信号処理が不適切なため、原動機始動時の振動で回転検出歯車が振動すると、不適切な信号を出力することがある。そのため、制御エラーとなりフェールセーフにより走行を停止するおそれがある。

全車両、回転検出センサを対策品に交換する。

は、交換部品を示す。

現行部品は識別マジック「有」、対策部品は識別マジック「無し」
