## 改善箇所説明図

### 基準不適合発生箇所

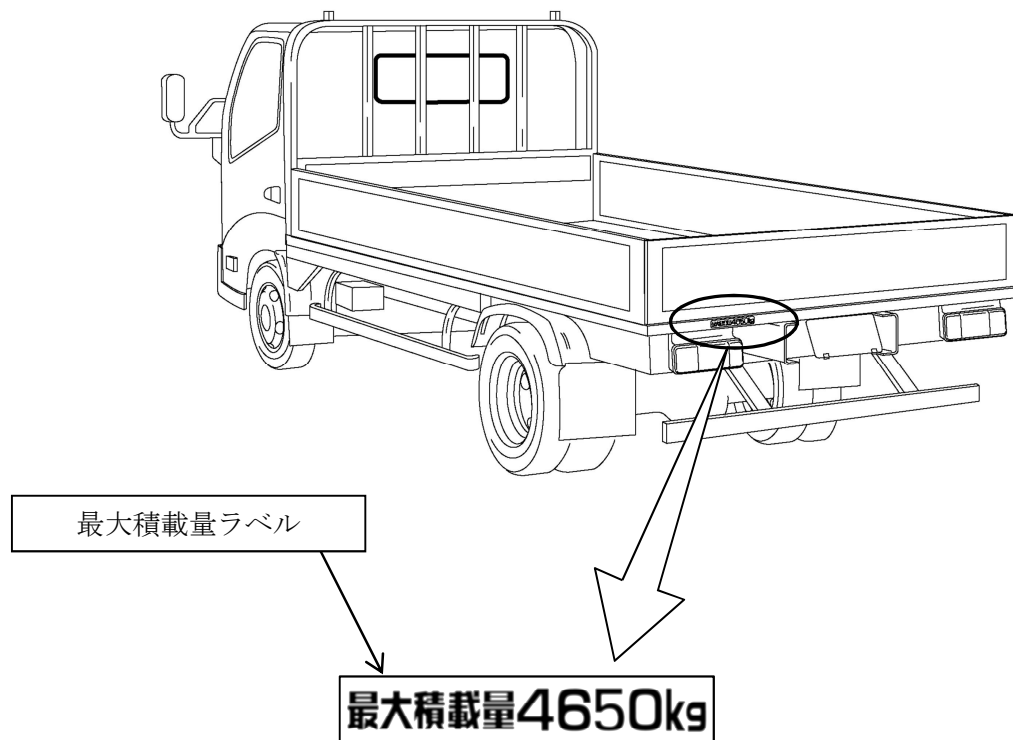
注： ☐ 内は貼り換える部品を示す。

小型トラックにおいて、車体の後面に貼付した最大積載量ラベルを正しく表示していないため、保安基準第18条第8項で定める要件を満足していない。

全車両、当該ラベルを正規品に貼り換える。

識別：最大積載量表示により、識別できるため、特別の識別は行わない。
