## 改善箇所説明図

燃料タンク(100L)

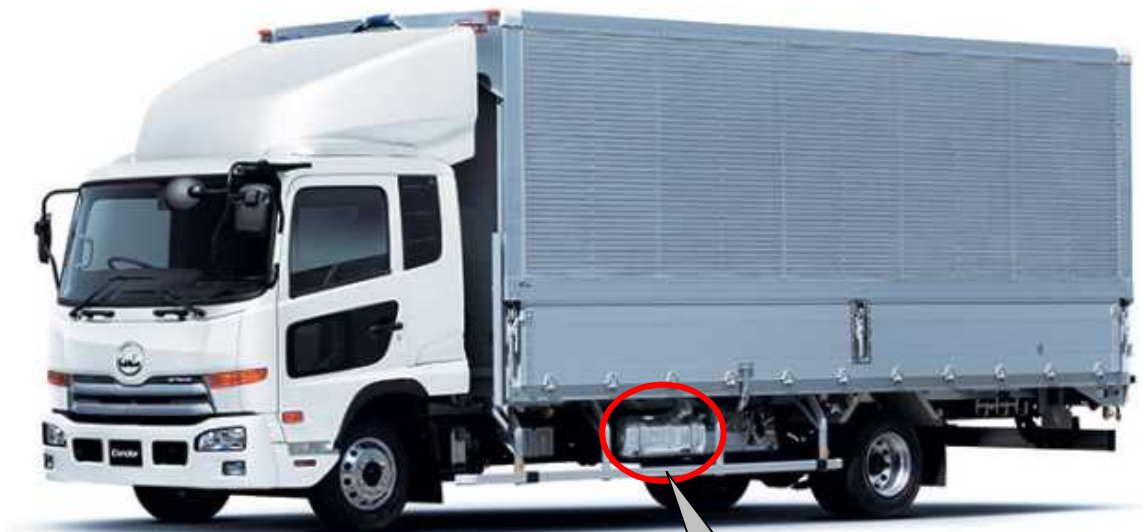
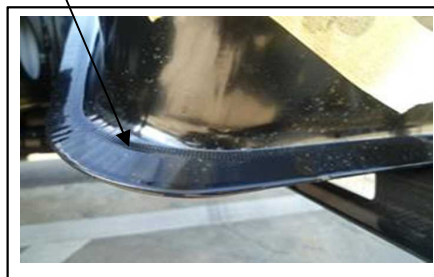
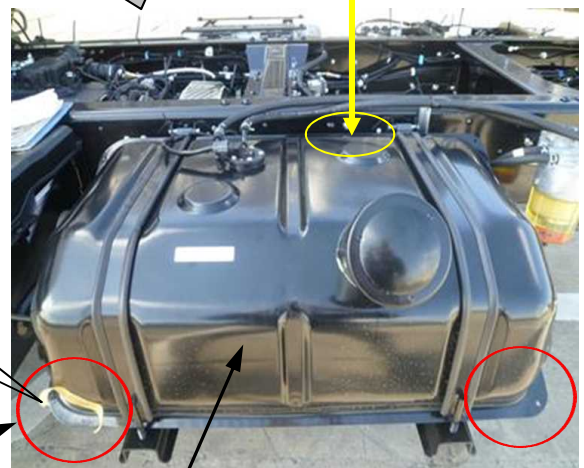
シーム溶接の位置

タンクR部

(交換修理用部品の良否確認)  
※不良品の製造ロット番号:  
17B20～17C10

基準不適合発生箇所

中型トラックの燃料タンク製造工程において、プレス成型後のシーム溶接の条件設定が不適切なため、燃料タンクのR部分が融合されていないことがある。そのため、そのままの状態で使用を続けると、当該部位から燃料がしみ出ることがあり、最悪の場合、滴下するおそれがある。

全車両、燃料タンクを良品と交換する。また、交換修理用部品が組み付けられた可能性がある車両は、燃料タンクの製造ロット番号を確認し、該当する場合は燃料タンクを良品と交換する。

注：   内は交換部品を示す。

識別：対策品の交換終了は、燃料タンクの給油口部分に白色ペイントを塗布する。
