## 改善箇所説明図

### 基準不適合発生箇所

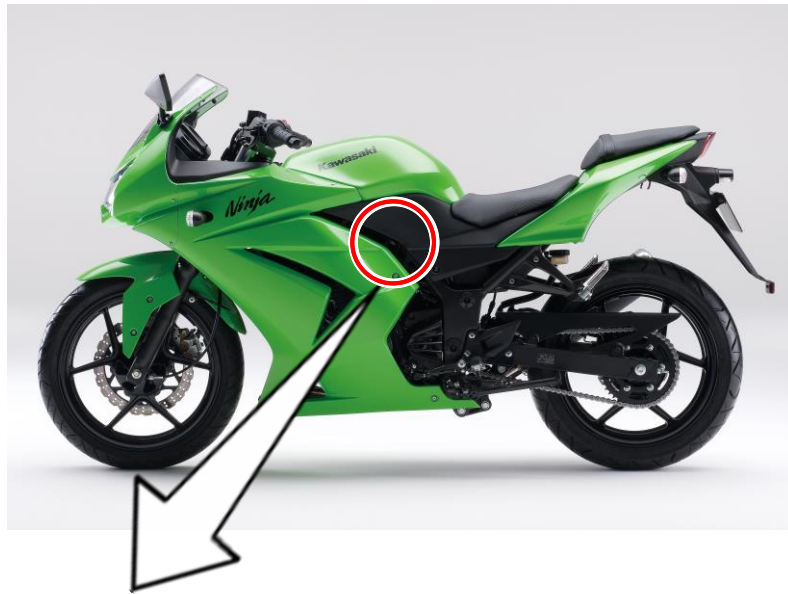
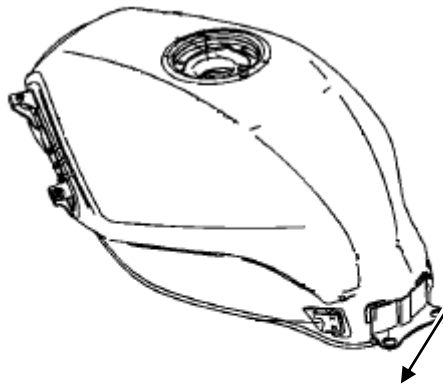
燃料ポンプ

燃料ポンプにおいて、バッテリーから供給される電圧の変動と、燃料ポンプの製造バラツキにより、内部部品が早期に摩耗することがある。そのため、そのままの状態で使用が続けると、摩耗が進行し、燃料ポンプが作動不良となり、エンジンが始動できなくなるおそれがある。

全車両、燃料ポンプを対策品に交換する。

注：  は、改善部品を示す。

識別：タンク後方上面に識別ペイントを追加する。

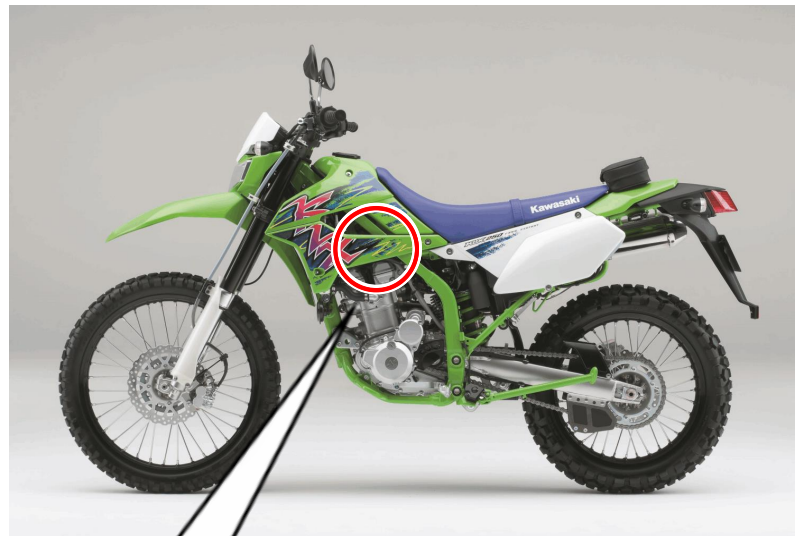
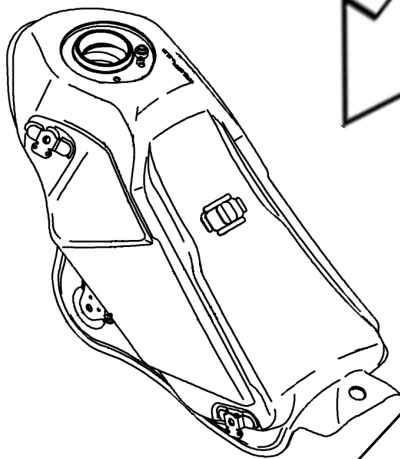
燃料ポンプ

燃料ポンプにおいて、バッテリーから供給される電圧の変動と、燃料ポンプの製造バラツキにより、内部部品が早期に摩耗することがある。そのため、そのままの状態で使用を続けると、摩耗が進行し、燃料ポンプが作動不良となり、エンジンが始動できなくなるおそれがある。

全車両、燃料ポンプを対策品に交換する。

注：  は、改善部品を示す。

識別：タンク後方上面に識別ペイントを追加する。

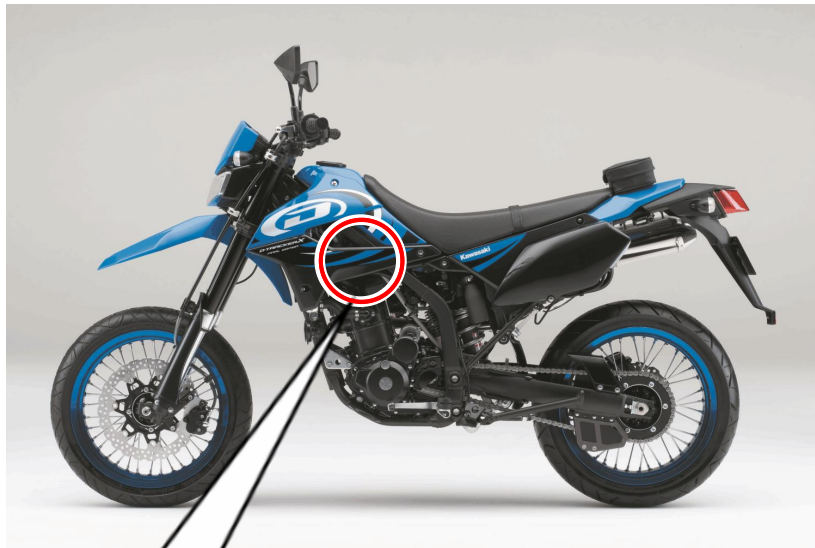
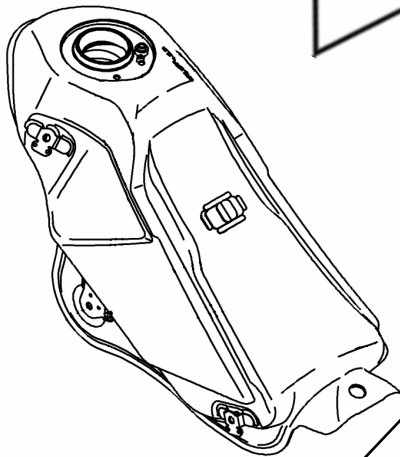
燃料ポンプ

燃料ポンプにおいて、バッテリーから供給される電圧の変動と、燃料ポンプの製造バラツキにより、内部部品が早期に摩耗することがある。そのため、そのままの状態で使用を続けると、摩耗が進行し、燃料ポンプが作動不良となり、エンジンが始動できなくなるおそれがある。

全車両、燃料ポンプを対策品に交換する。

注：  は、改善部品を示す。

識別：タンク後方上面に識別ペイントを追加する。
