## 改善箇所説明図

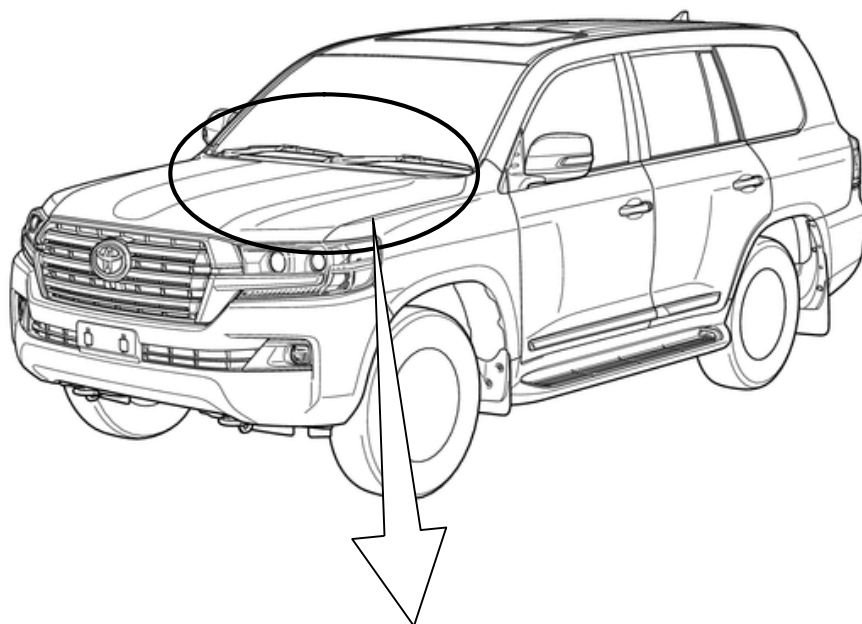
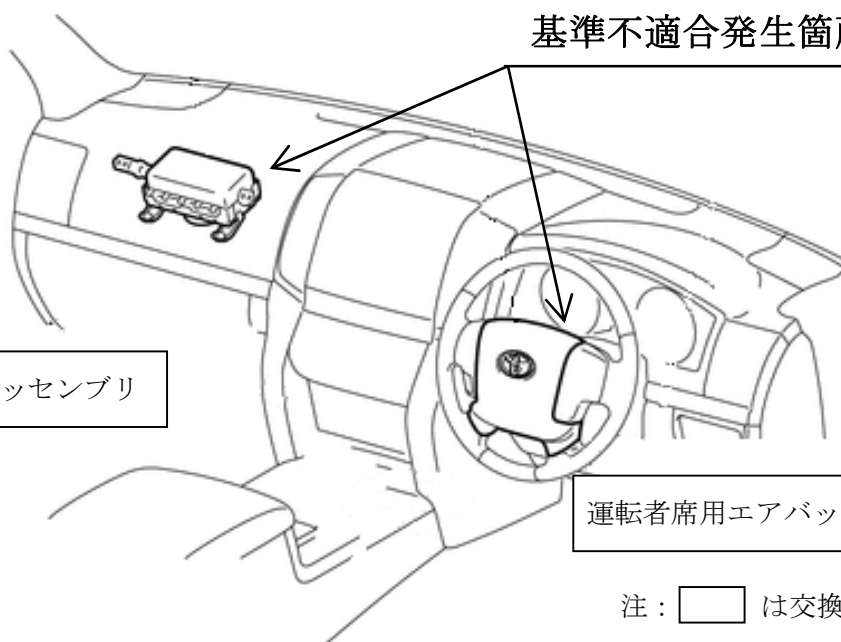
基準不適合発生箇所

助手席用エアバッグアッセンブリ

運転者席用エアバッグアッセンブリ

注：□ は交換部品を示す。

運転者席用または助手席用エアバッグにおいて、車両工場での作業が不適切なため、異なる仕様の部品を搭載したものがある。このため、エアバッグ作動時に正常に展開しないおそれがある。

全車両、運転者席用または助手席用エアバッグアッセンブリを良品と交換する。

識別：改善済車両には車台番号打刻位置の右側に黄色ペイントを塗布する。
