## 改善箇所説明図

### 基準不適合発生箇所

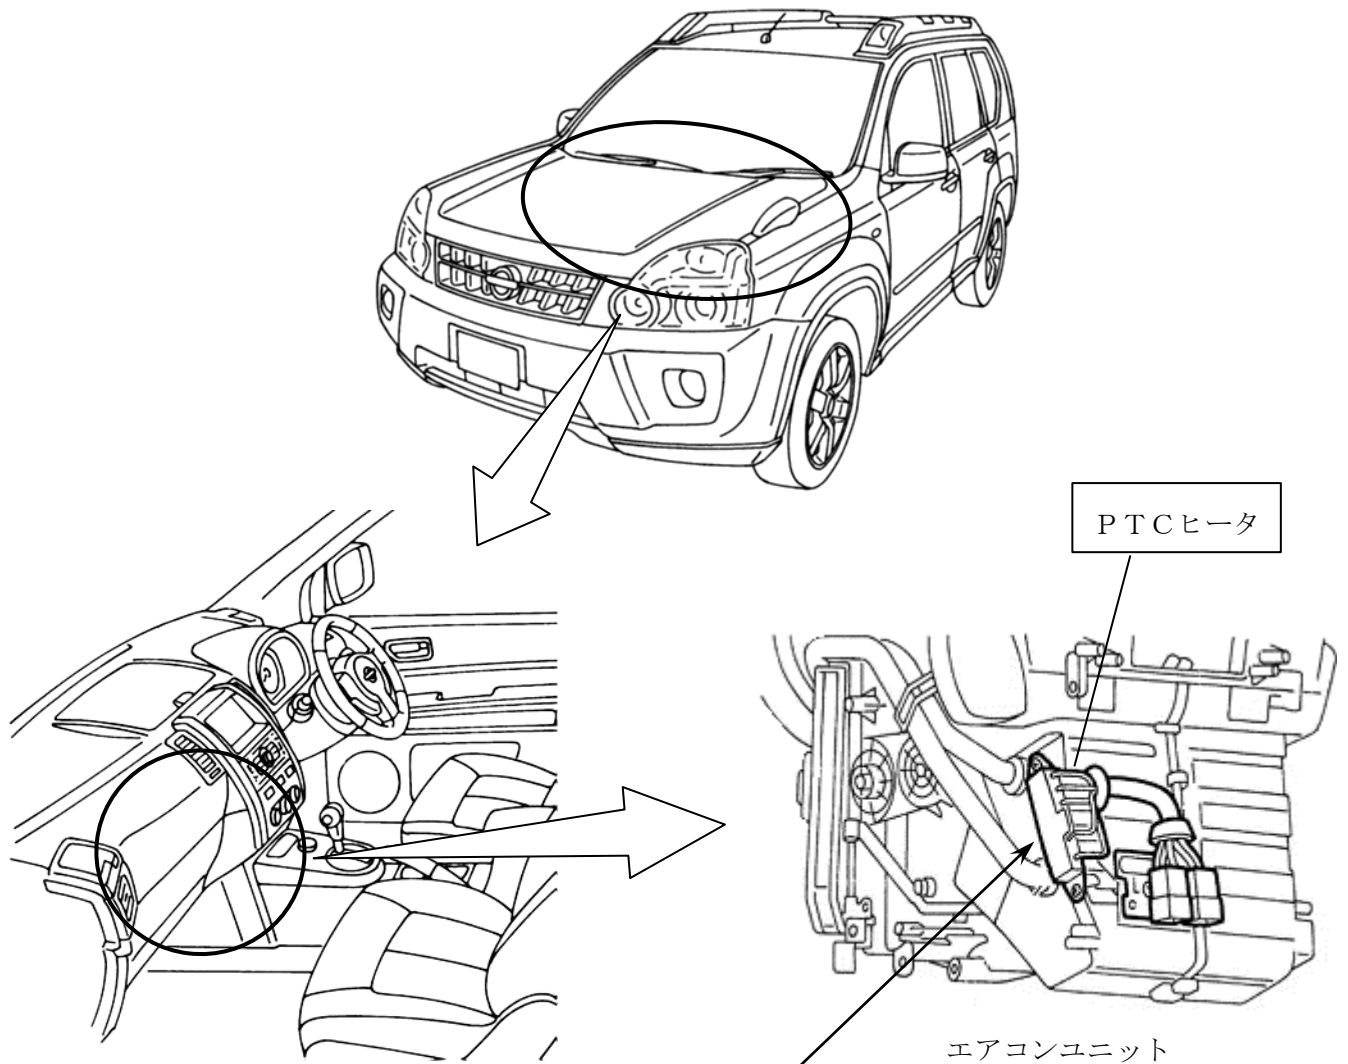
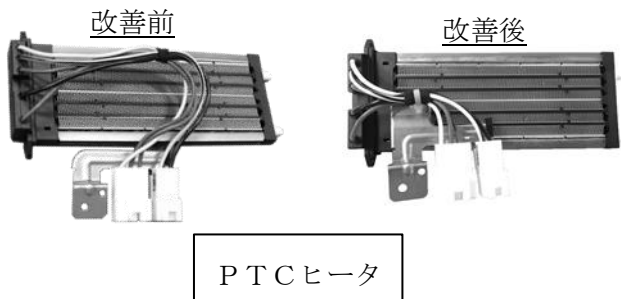
エアコンユニットのPTCヒータにおいて、電気配線の固定が不適切なため、走行中の振動等により揺動し端子が摩耗することがある。そのため、そのままの状態で使用すると、端子間の抵抗が増加し異常発熱して、発煙し、最悪の場合、火災に至るおそれがある。

注：  は、交換部品を示す。

全車両、当該PTCヒータを対策品と交換する。

識別：銀色のシールをモデルナンバープレートに貼り付ける。
