## 改善箇所説明図

### 改善の内容

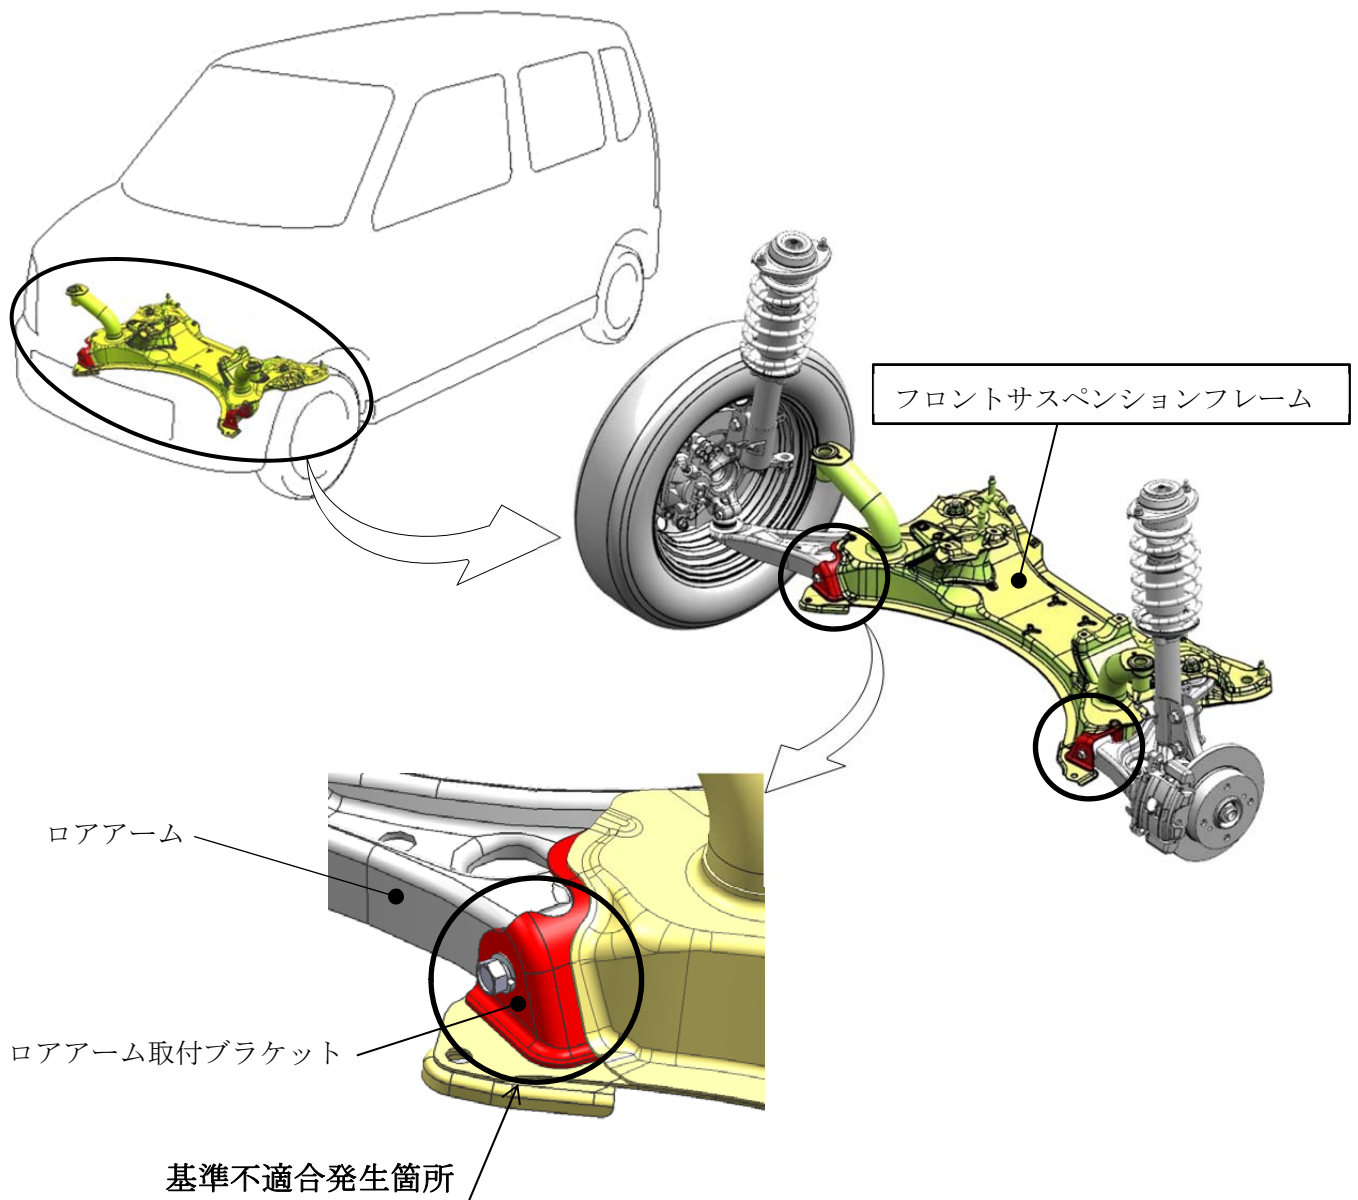
フロントサスペンションフレームの製造が不適切なため、塩水等の腐食促進物質によってサスペンションフレームのロアアーム取付ブラケットが腐食することがある。そのため、そのままの状態で使用を続けると、腐食が進行し、ロアアーム取付ブラケットが破損して、最悪の場合、ロアアームが脱落して走行不能となるおそれがある。

注：  は点検、交換する部品を示す。

全車両、サスペンションフレームの点検を行い、腐食が認められる場合は、サスペンションフレームを良品と交換する。腐食が認められない場合は、サスペンションフレームのロアアーム取付ブラケット部に防錆剤を塗布する。

識別：ID プレートに黄緑色のシールを貼付する。
