## 改善箇所説明図

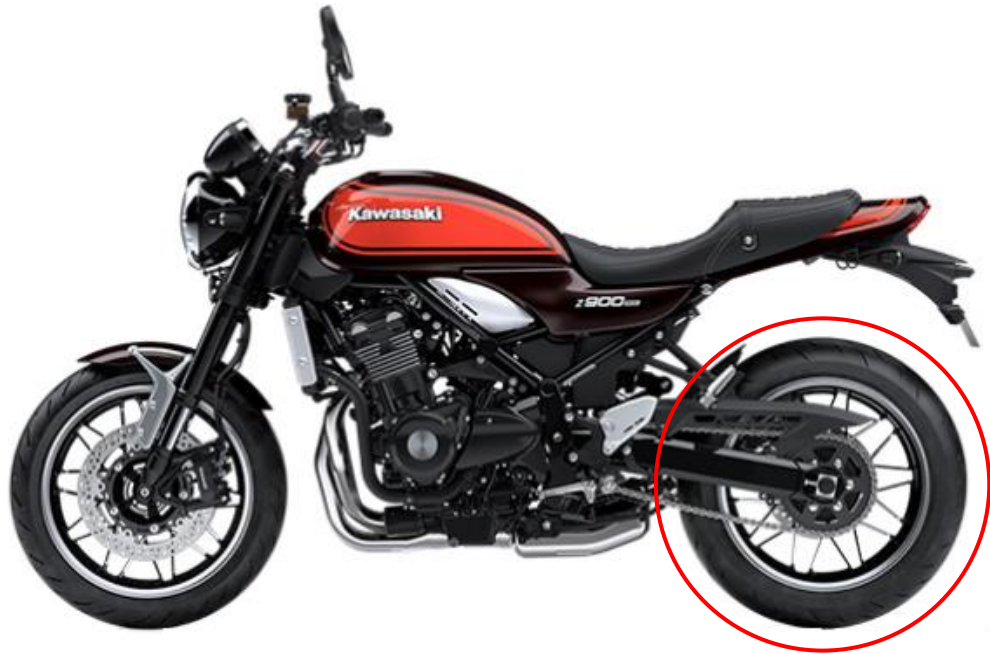
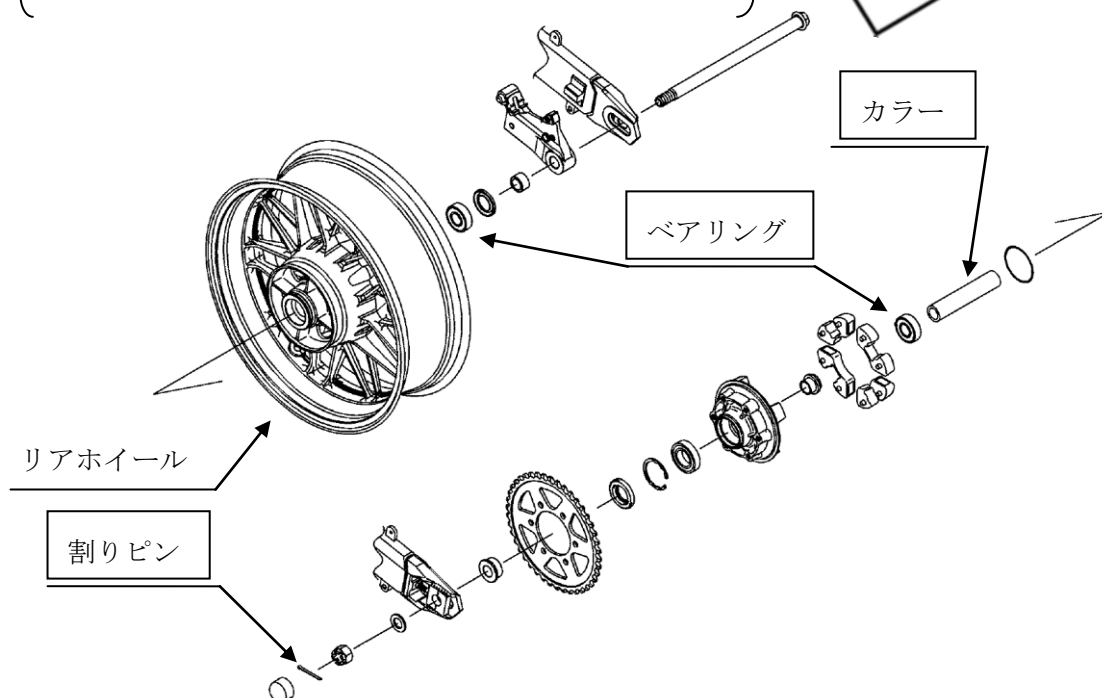
リアホイールに組み付けられているカラーの形状が不適切なため、カラーとリアホイールが接触していることがある。そのため、そのままの状態で使用続けると、カラーとリアホイールが熱変形により固着し、最悪の場合、リアホイールが破損するおそれがある。

全車両、カラーを対策品に交換し、ベアリングと割りピンを新品に交換する。  
リアホイールが損傷している場合、リアホイールを新品に交換する。

注：  は、交換部品を示す。

識別：フレームのシートロックブラケット付近に白色の識別ペイントを塗布する。
