## 改善箇所説明図

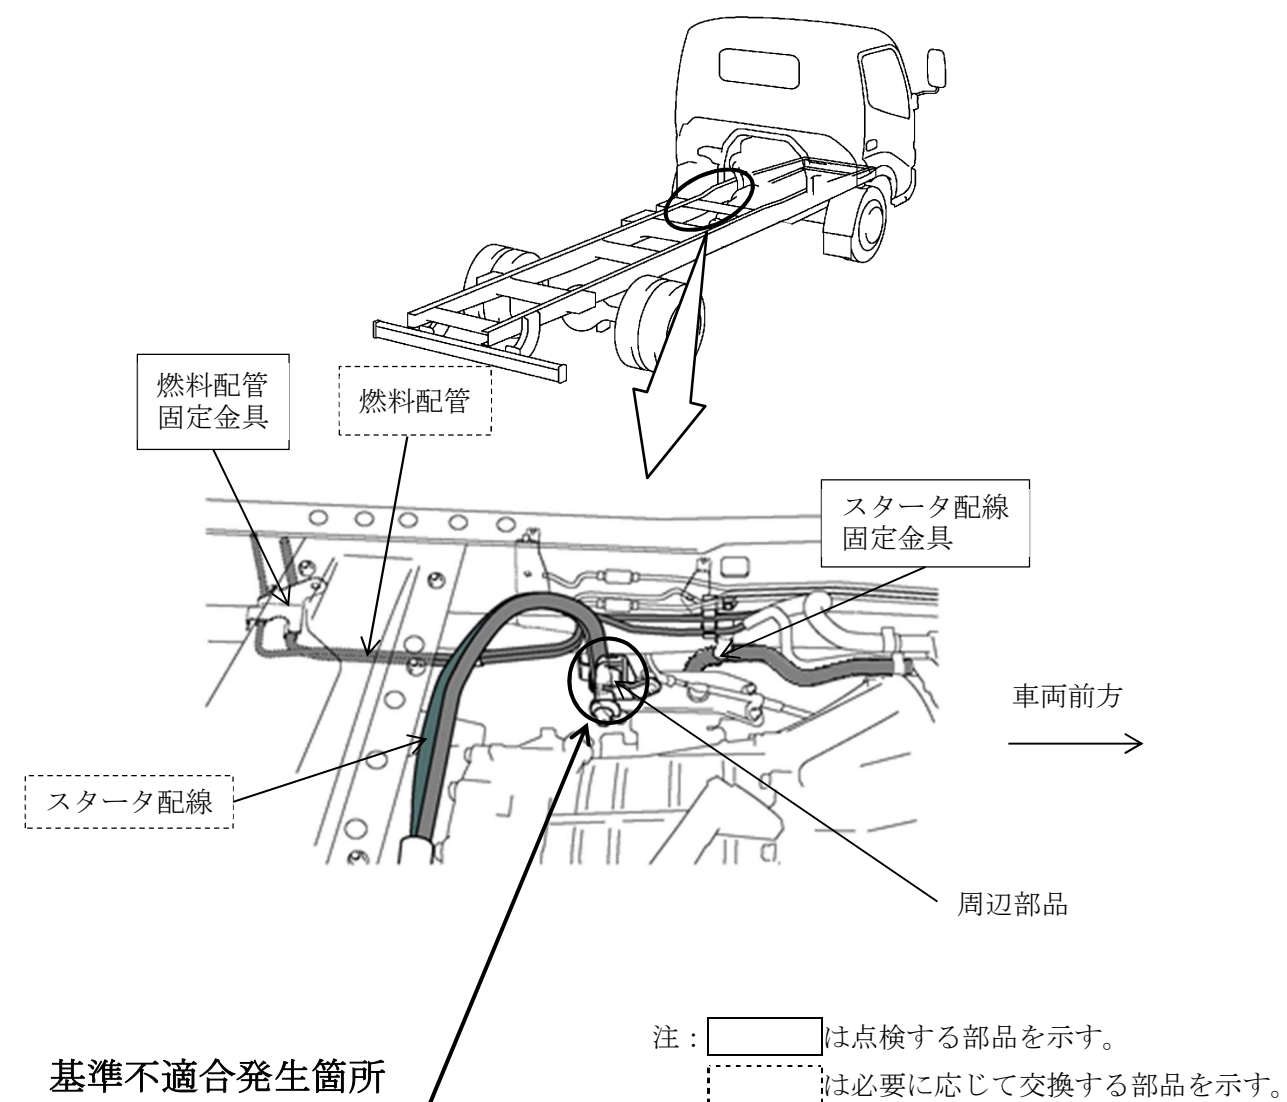
小型トラックにおいて、燃料配管の固定金具ならびにスタータ配線の固定金具の組み付け作業が不適切なため、燃料配管とスタータ配線の配索位置がずれて、スタータ配線が周辺部品と干渉するものがある。そのため、そのままの状態で使用を続けると、当該配線の被覆が損傷して短絡し、エンジンが始動できなくなるおそれがある。

全車両、当該固定金具の組み付け位置を点検し、不適切な場合は正しい位置に組み付けるとともに、燃料配管およびスタータ配線を新品に交換する。

識別：改善済車両には車台番号打刻位置の上側に黄色ペイントを塗布する。
