## 改善箇所説明図

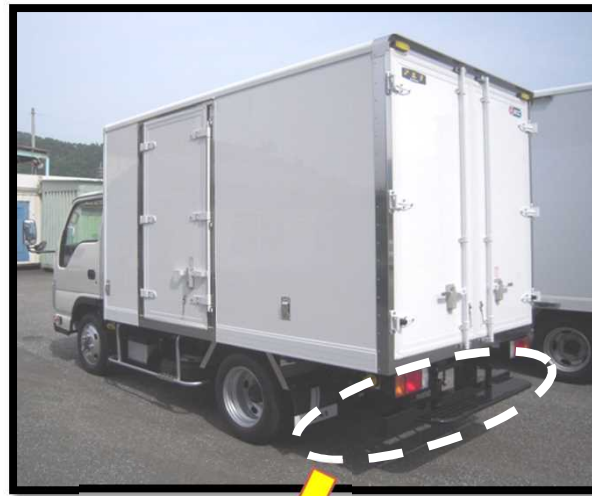
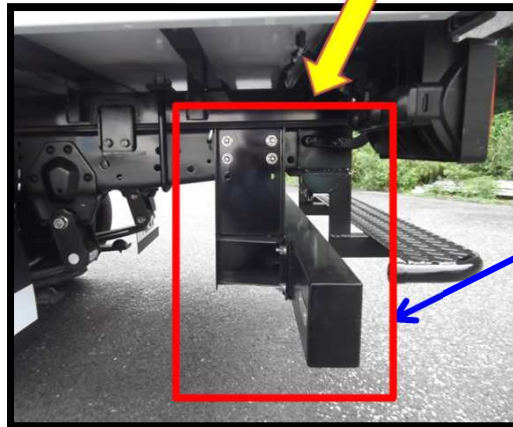
基準不適合発生箇所

内は交換する部品を示す

型式指定を受けた突入防止装置において、構成部品の一部の材質及びブステーの取付位置が、型式指定を受けたものと異なっていたものがあった。また、装置の生産において記録が必要とされる記録表の一部に、記載内容の不備が確認された。このため、装置の型式指定の要件を満足せず、道路運送車両法の保安基準に適合しないおそれがある。

全車両、装置の型式指定を受けた突入防止装置と交換する。

識別:改善実施済車両には、前壁右下部の製造銘板付近に対策済みNo.4204のステッカーを貼付けする。
