## 改善箇所説明図

### 基準不適合箇所

### 改善の内容

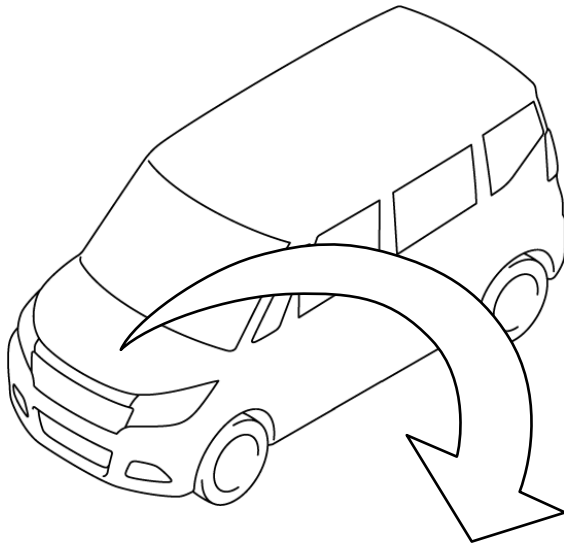
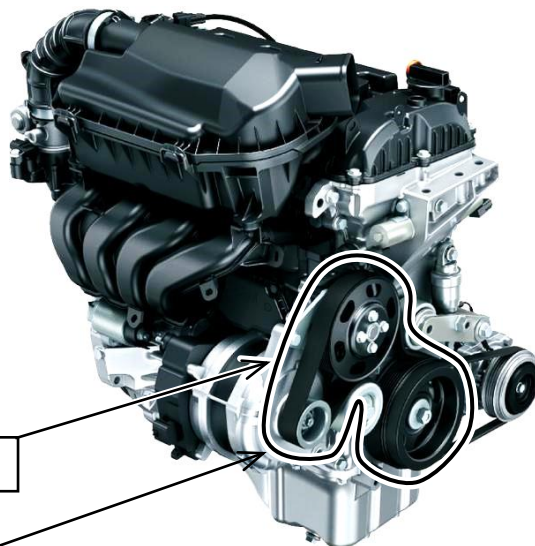
ウォーターポンプベルト

マイルドハイブリッド車およびハイブリッド車において、ISG（モーター機能付発電機）とウォーターポンプを駆動しているウォーターポンプベルトの強度が不足しているため、使用過程で破断することがある。そのため、ISGとウォーターポンプが作動しなくなり、発電不良により充電警告灯が点灯し、冷却水温上昇により水温警告灯が点灯する。また、最悪の場合、エンジンが停止して再始動できなくなるおそれがある。

全車両、ウォーターポンプベルトを対策品と交換する。

識別：ID プレートに茶色のシールを貼付する。
