# 改善箇所説明図①(型式:UDS-WA120 通称名:WA470-7)

## 改善箇所説明図②(型式:YDS-WA129 通称名:WA470-8)

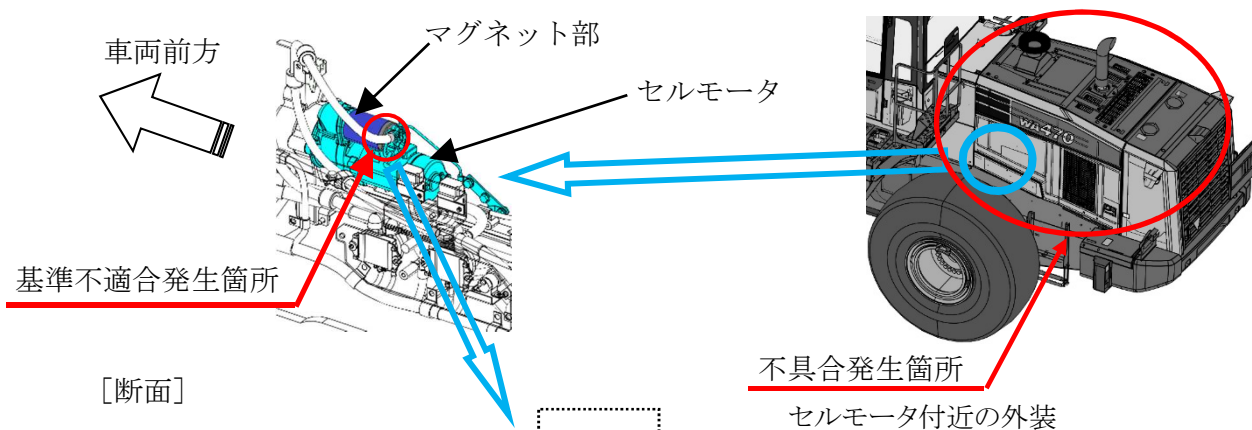
【断面】

ショベル・ローダにおいて、セルモータ付近の外装の構造が不適切なため、隙間から雨水等が浸入することがある。そのため、雨水等が配線や配管を伝ってセルモータマグネット部のケース内に滲入し、内部に錆を発生させ、最悪の場合、エンジンが始動できなくなるおそれがある。

全車両、セルモータ付近の外装を対策品に交換・追加等し、雨水等が浸入しない構造に変更する。

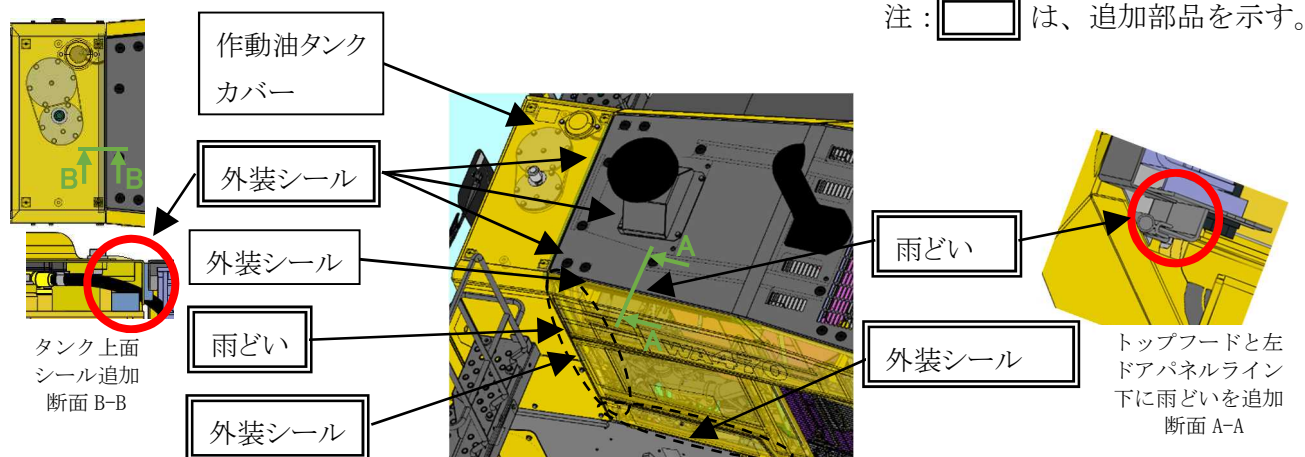
○外装

注:    は、交換部品を示す。

注:    は、追加部品を示す。

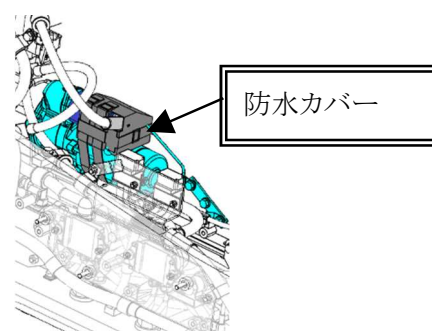
○セルモータ

セルモータマグネット部のケースと樹脂カバーの継ぎ目にコーキングを追加したセルモータに交換

セルモータへカバーを追加

青ペイント塗布位

加えて、セルモータを対策品に交換し、防水カバーを追加する。

識別:セルモータに青ペイントを塗布する。

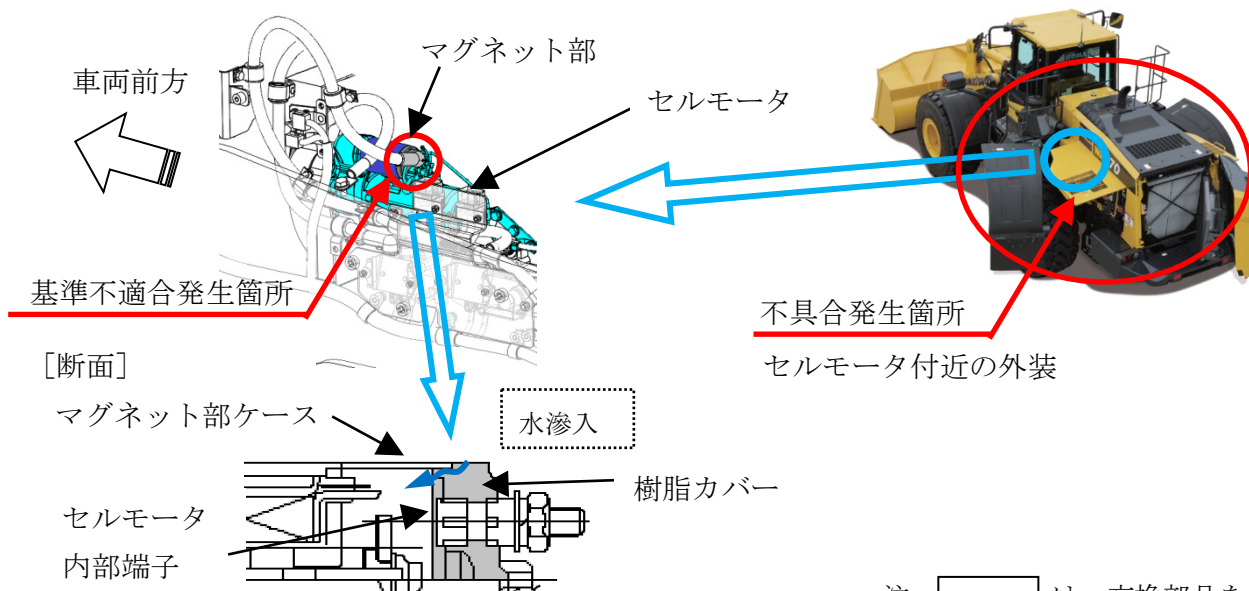
ショベル・ローダにおいて、セルモータ付近の外装の構造が不適切なため、隙間から雨水等が浸入することがある。そのため、雨水等が配線や配管を伝ってセルモータマグネット部のケース内に滲入し、内部に錆を発生させ、最悪の場合、エンジンが始動できなくなるおそれがある。

全車両、セルモータ付近の外装を対策品に交換・追加等し、雨水等が浸入しない構造に変更する。  
加えて、セルモータを対策品に交換し、防水カバーを追加する。

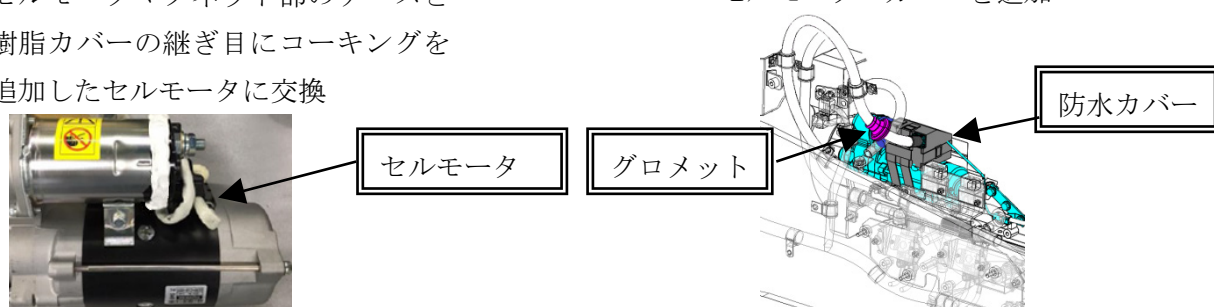
#### ○セルモータ

セルモータマグネット部のケースと樹脂カバーの継ぎ目にコーキングを追加したセルモータに交換

セルモータへカバーを追加

識別:セルモータに青ペイントを塗布する。
