## 改善箇所説明図

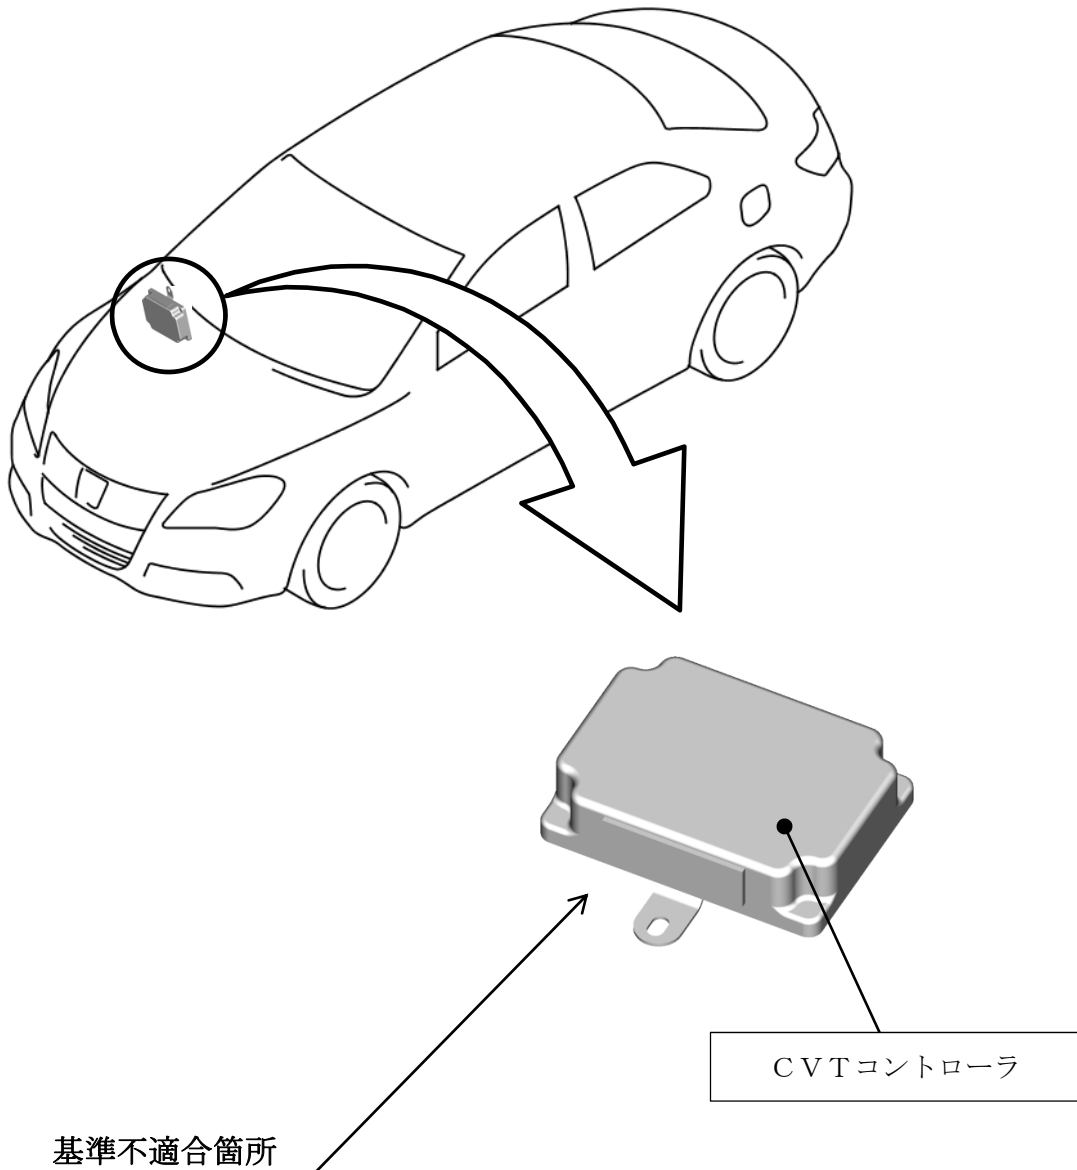
無段変速機（CVT）コントローラにおいて、内部基板に装着している抵抗の製造管理が不適切なため、接合部に亀裂が生じて、抵抗値が高くなることがある。そのため、CVTの油圧制御が不良となり、走行中に車速が低下し、加速が困難になるおそれがある。

注：  は交換する部品を示す。

全車両、CVTコントローラを良品と交換する。

識別：ID プレートに黄緑色のシールを貼付する。
