## 改善箇所説明図

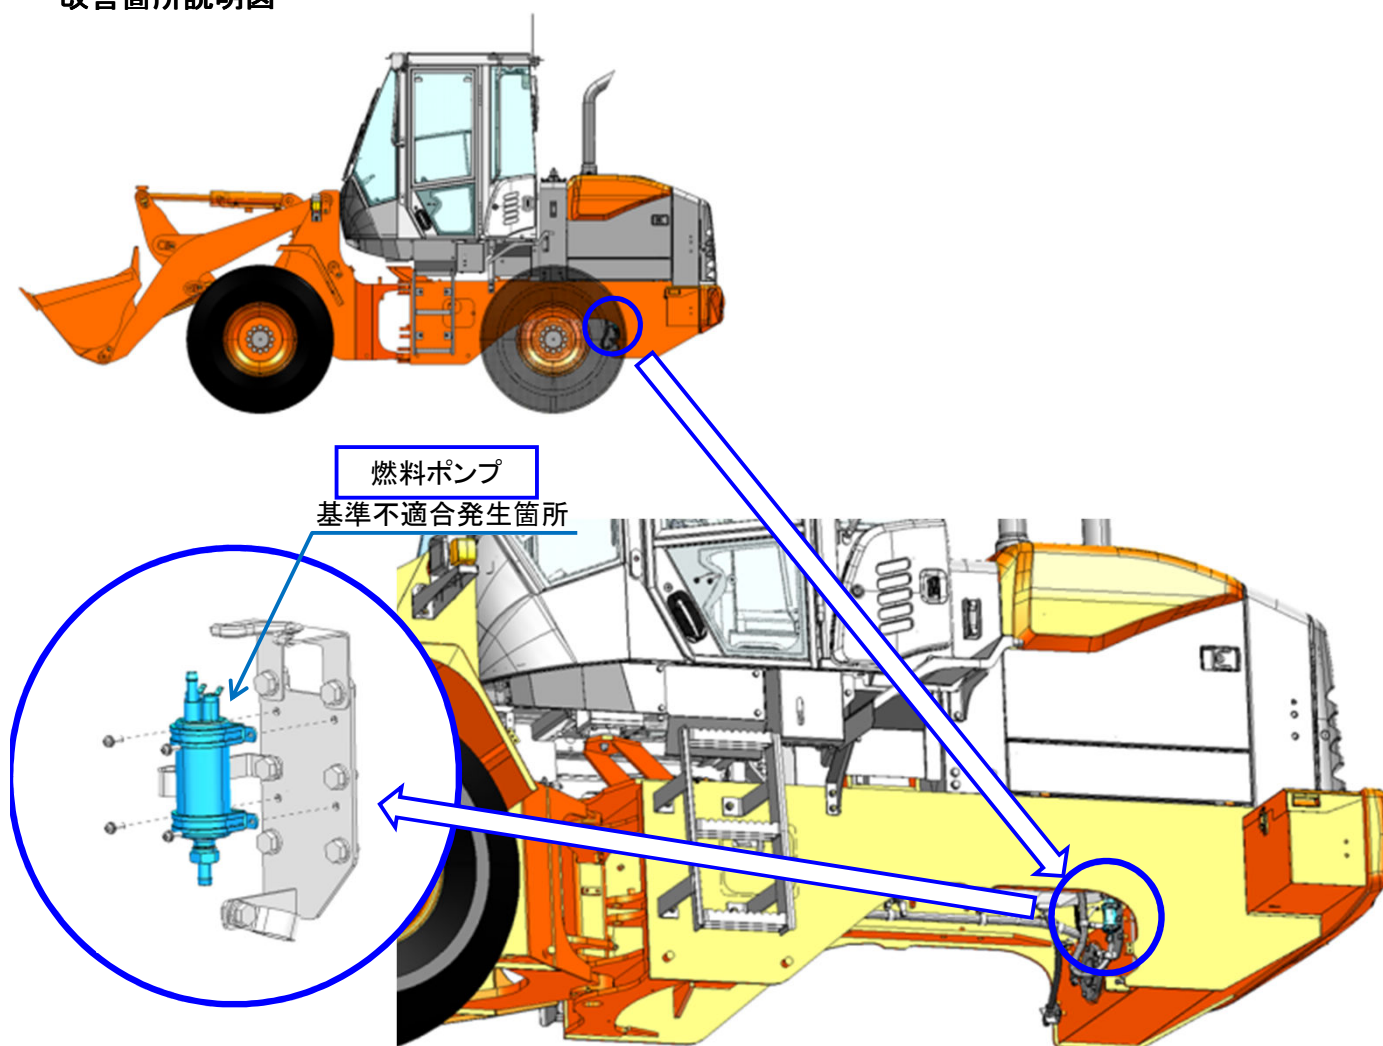
注:   は交換部品を示す。

ショベルローダの燃料ポンプにおいて、モーターブラシの構造が不適切なため、ブラシが異常摩耗し、接点不良が生じることがある。そのため、燃料ポンプが作動不良となり、最悪の場合、走行中にエンジンが停止し、再始動できなくなるおそれがある。

改善措置の内容： 全車両、燃料ポンプを対策品に交換する。

識別： リヤフレームに白色ペンキを塗布する。
