## 改善箇所説明図

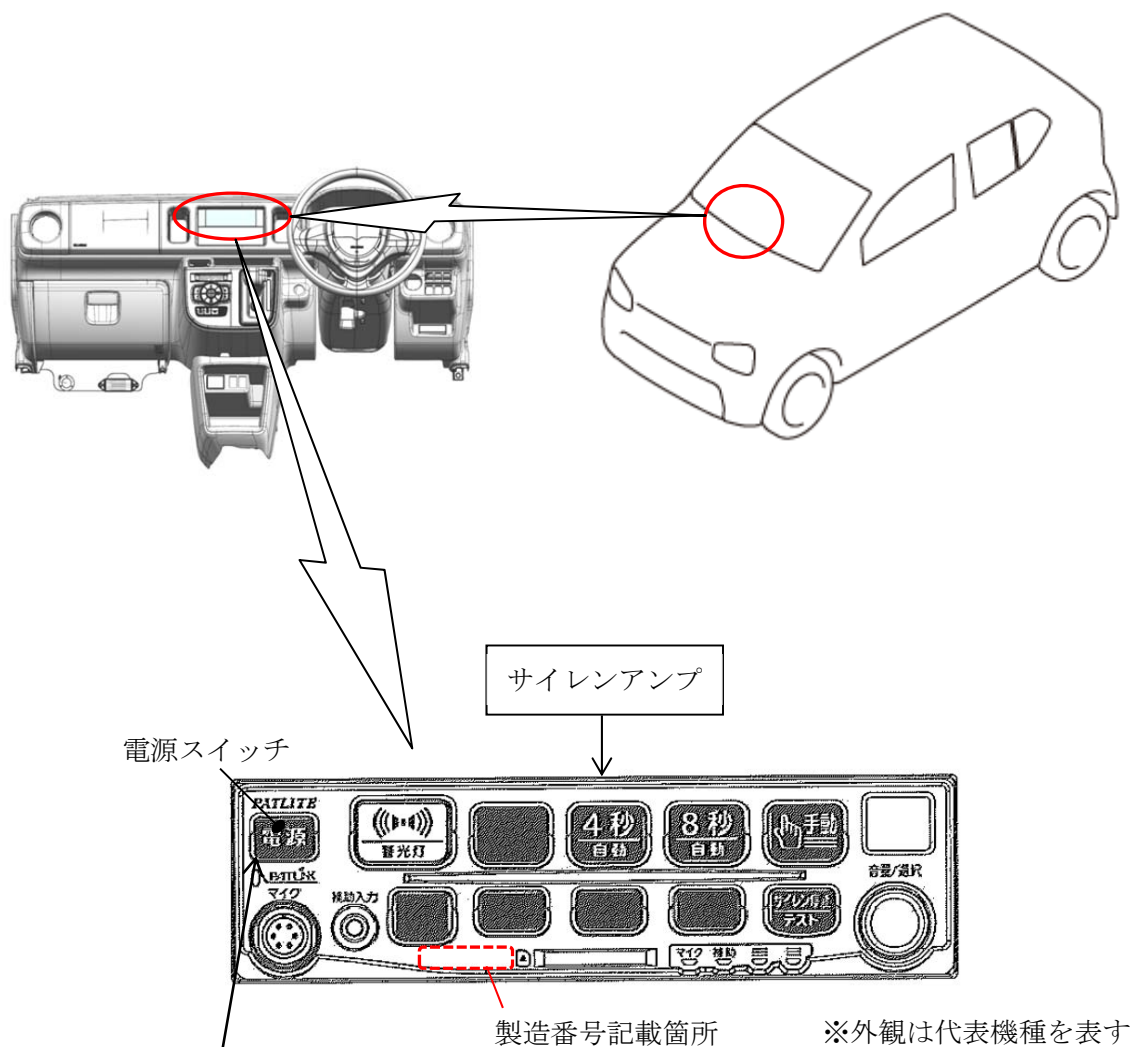
緊急自動車のサイレンアンプの電源スイッチの構造が不適切なため、電源スイッチ操作時に、当該スイッチが押し込まれた状態から戻らないものがある。そのため、サイレンアンプが作動せず、警光灯の点灯及びサイレンの吹鳴ができなくなるおそれがある。

全車両、サイレンアンプの製造番号を確認し、該当製品が装着されている場合は、サイレンアンプを対策品に交換する。

注：  は交換する部品を示す。
