## 改善箇所説明図

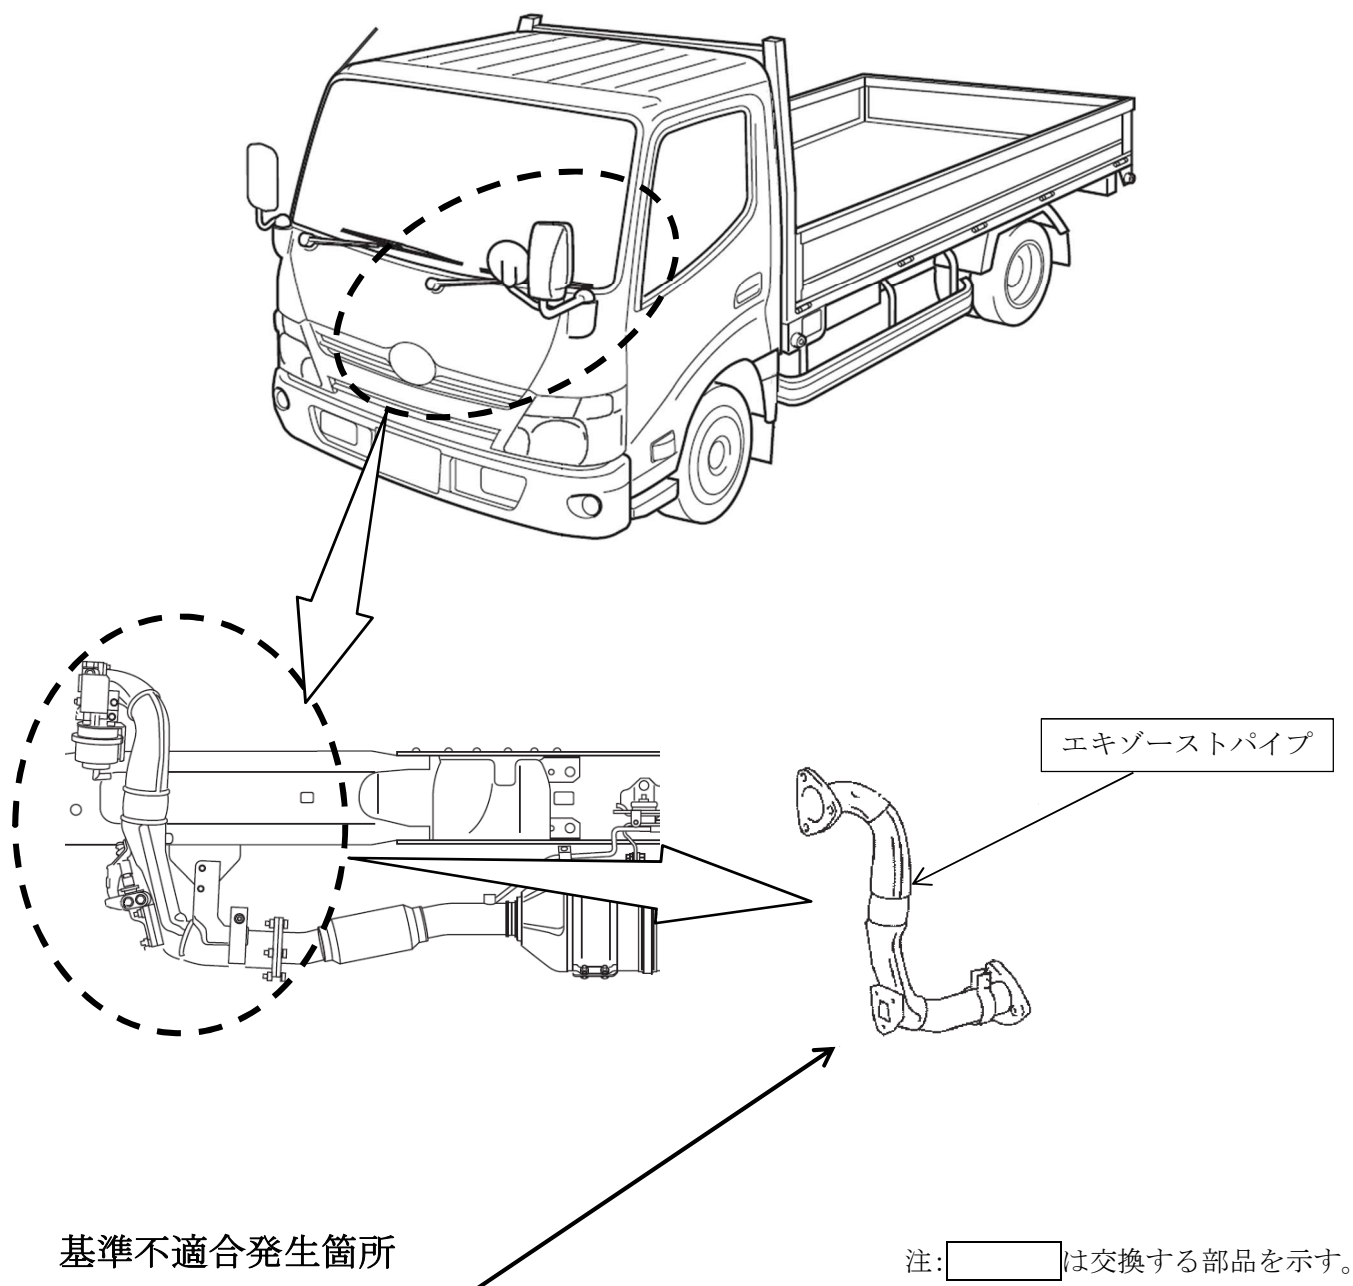
小型トラック用の抜取検査エンジンにおいて、排出ガス検査設備とエキゾーストパイプ部の固定方法が不適切なため、当該パイプに車載状態では発生しない曲げ応力が加わり、当該パイプの溶接部に亀裂が入ることがある。そのため、亀裂部から排気ガスやDPR（ディーゼル微粒子除去装置）再生用の燃料が漏れるおそれがある。

全車両、当該パイプを新品に交換する。

識別：改善済車両には車台番号打刻位置の上側に黄色ペイントを塗布する。
