# 改善箇所説明図

後退灯取付高さ間違い

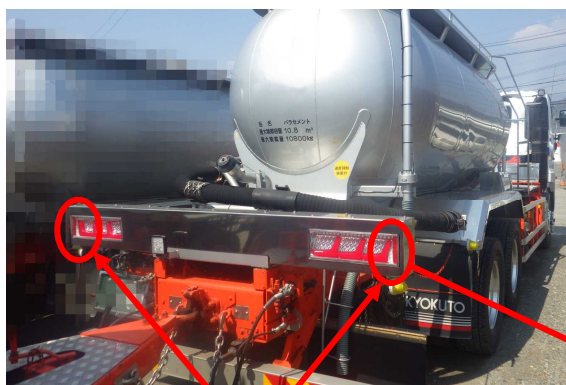
## 【対象車両外観】

大型トラックにおいて、コンビネーションランプの取付指示が不適切なため、後退灯の照明部の上縁の高さが地上1200mm以上に取付されたものがあり、後退灯の取付基準に満足しない。

全車両、テールランプステーを対策品に交換し、後退灯の照明部の上縁の高さが地上1200mm以下となるよう、取付高さを変更する。

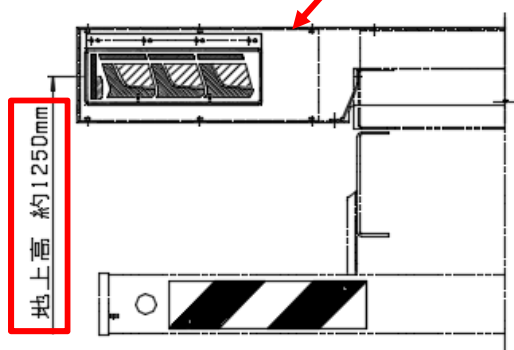
## 【現状】

テールランプステー

地上高 約1250mm

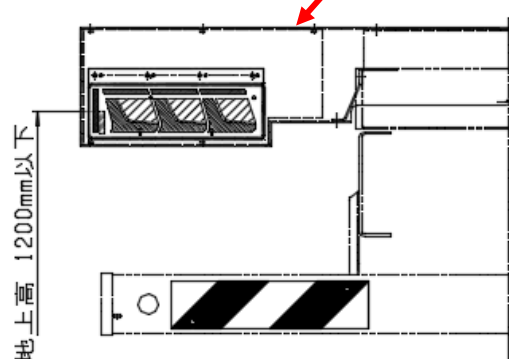
## 【改善後】

テールランプステー

地上高 1200mm以下
