## 改善箇所説明図

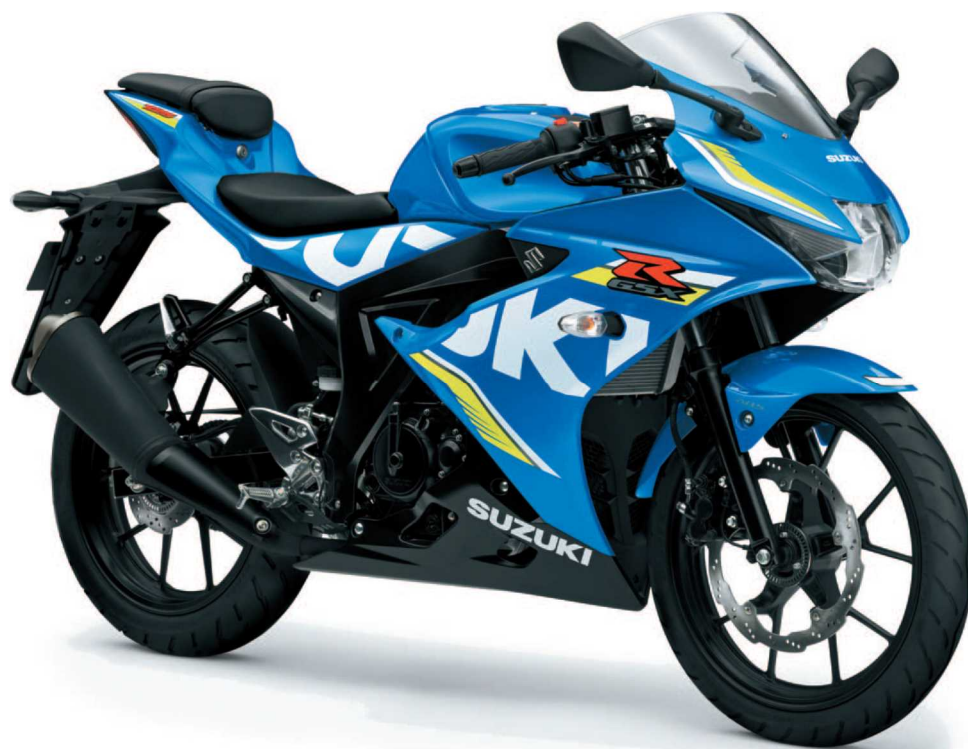
基準不適合発生箇所

型式認定二輪車の出荷検査において、ブレーキ検査及び速度計指示誤差検査の合否判定が不明確であったため、道路運送車両法の保安基準にかかる適合性の確認が適切に行われていなかったおそれがある。

全車両、車両製作工場にてブレーキ及び速度計指示誤差の再検査を行い、道路運送車両法の保安基準にかかる不具合が認められた場合は是正する。

識別：車わくまたはエンジン懸架ブラケットに水色のシールを貼付する。
