## 改善箇所説明図

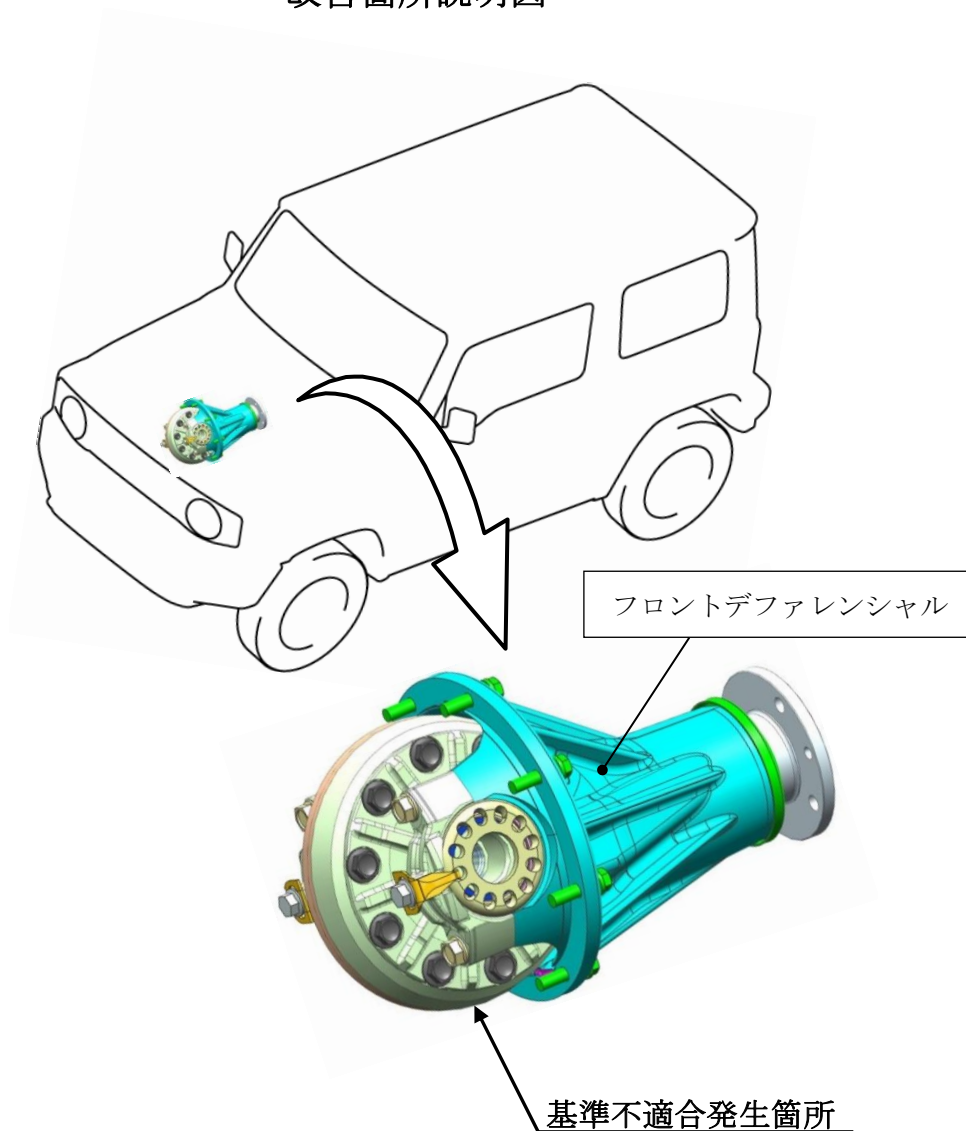
フロントデファレンシャルの組み付け作業管理が不適切なため、減速比の異なるフロントデファレンシャルを組み付けたものがある。そのため、四輪駆動走行時に前輪と後輪に回転差が生じて走行性能が低下し、最悪の場合、駆動系部品が損傷し、走行不能となるおそれがある。

注：  は交換部品を示す。

全車両、フロントデファレンシャルを正規品に交換する。

識別：ID プレートに白色のシールを貼付する。
