# 改善箇所説明図

## 基準不適合箇所

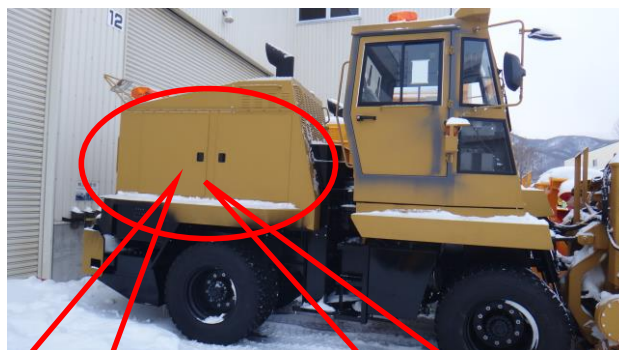
ロータリ除雪車の原動機において、冷却ファンとファンガードの隙間が不適切なため、除雪作業時に路上突起物と衝突した際、冷却ファンとファンガードが接触し、最悪の場合、冷却ファンが破損して路上に落下するおそれがある。

冷却ファンガードを取り外す

恒久措置の検討に時間を要することから、全車両、暫定措置としてファンガードを取り外す。
