## 改善箇所説明図

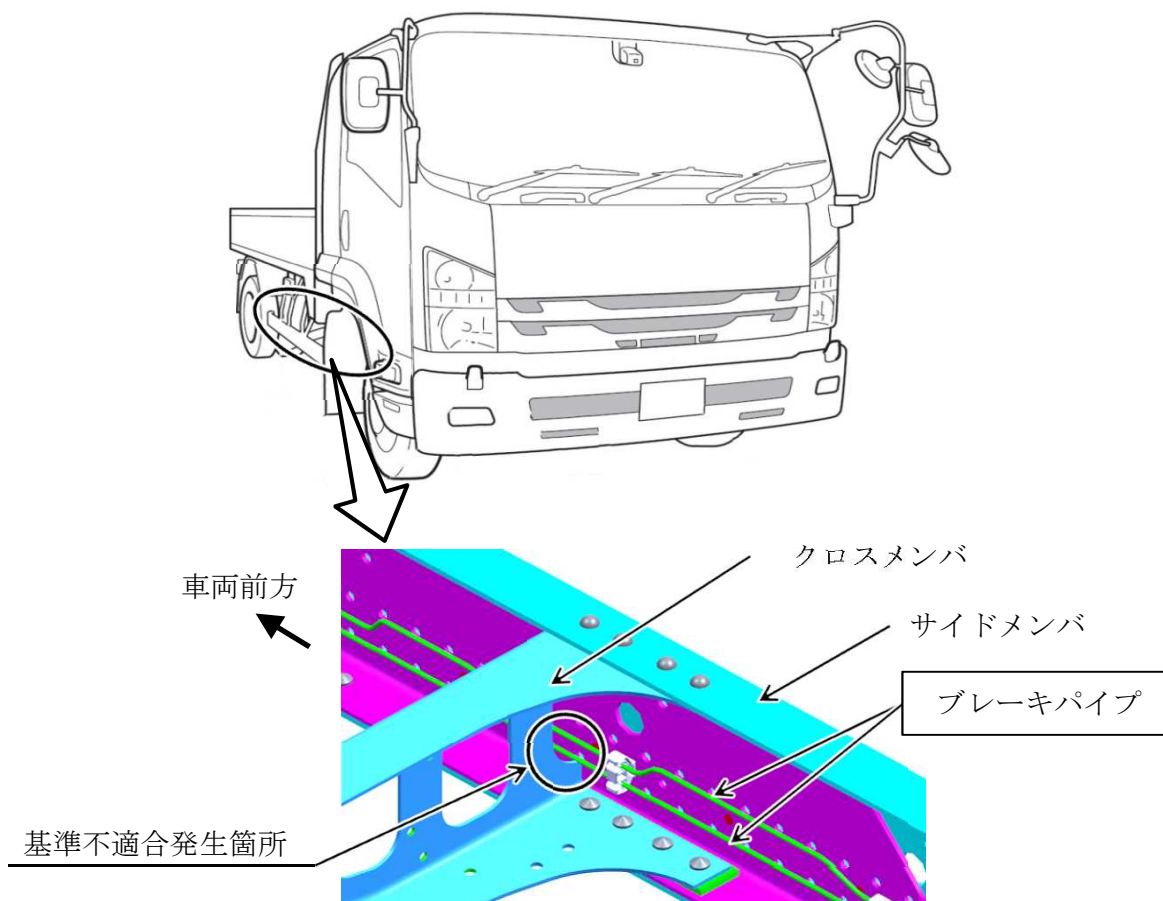
| 改善前 | 改善後 |
|---|---|
| <p>ブレーキパイプ</p> <p>クロスメンバ</p> | <p>&lt;クリップ追加&gt;</p> <p>クリップ</p> <p>&lt;ブレーキパイプ交換&gt;</p> <p>ブレーキパイプ</p> |

中型トラックのブレーキパイプにおいて、取付位置が不適切なため、クロスメンバと干渉するものがある。そのため、走行振動等によりブレーキパイプが損傷し、ブレーキ液が漏れるおそれがある。

全車両、ブレーキパイプとクロスメンバの隙間を点検し、隙間がないものは、クリップを追加またはブレーキパイプを対策品に交換する。

識別 : 車両右側のエアタンクに識別シール（黄色）を貼付する。
