## 改善箇所説明図

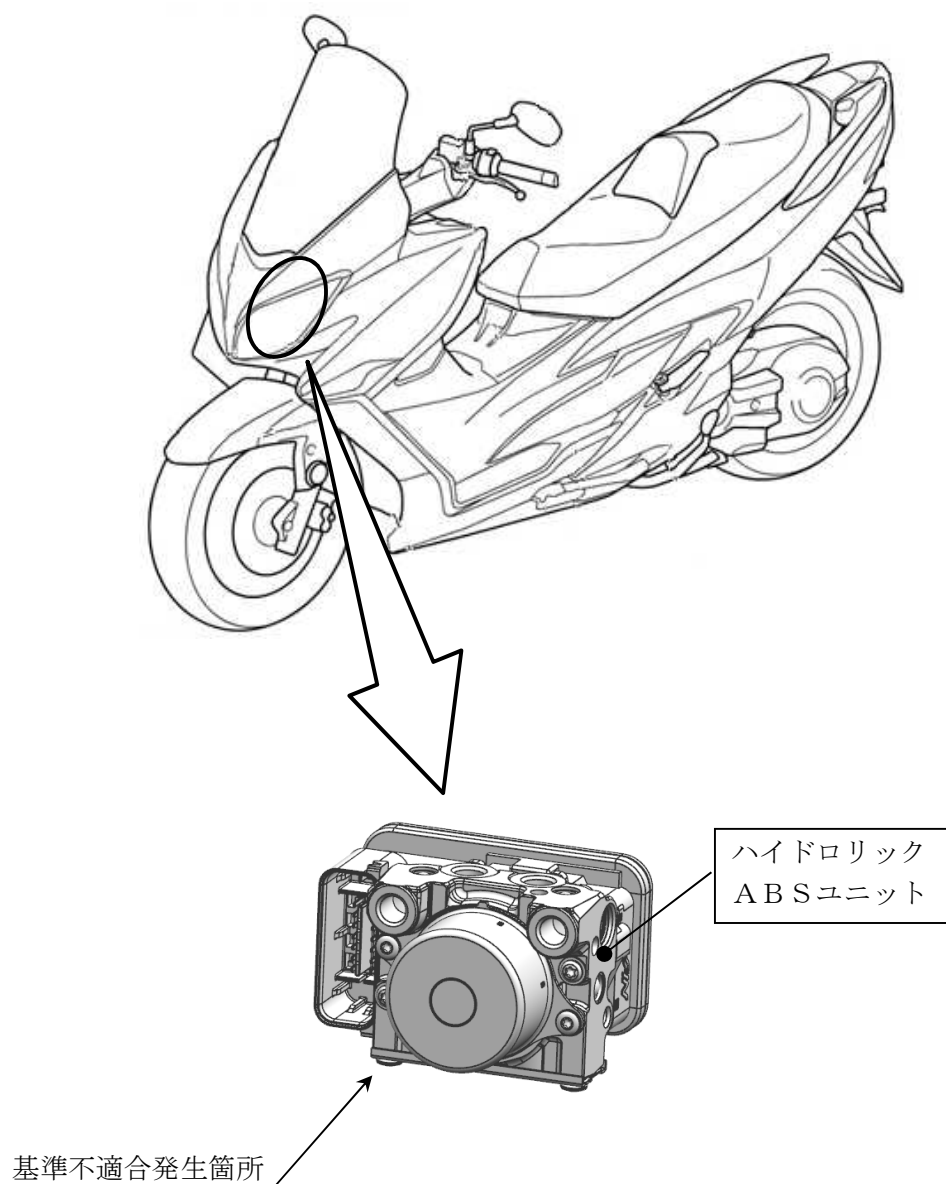
A B S（アンチロックブレーキシステム）のハイドロリック A B Sユニットにおいて、構成部品の組付け治具形状が不適切なため、組付け時にアルミ片が発生することがある。そのため、A B S作動時に当該アルミ片が逆止弁へ噛み込むと、前輪または後輪がロックするおそれがある。

注：  は交換部品を示す。

全車両、ハイドロリック A B Sユニットの製造番号を確認し、該当するものは良品と交換する。

識別：車わく(下部左側面または車台番号打刻位置付近)に青色のシールを貼付する。
