# 改善箇所説明図

## 基準不適合箇所

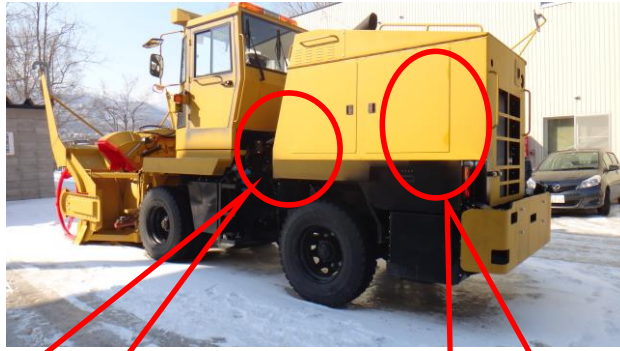
ロータリ除雪車の原動機において、冷却ファンとファンガードの隙間が不適切なため、除雪作業時に路上突起物と衝突した際、原動機が移動し、冷却ファンとファンガードが接触して、最悪の場合、冷却ファンが破損して路上に落下するおそれがある。

全車両、エンジンマウント部にストッパーを追加する。

また、安全対策のため暫定措置で取外したファンガードを再度取付ける。
