## 改善箇所説明図

### 基準不適合発生箇所

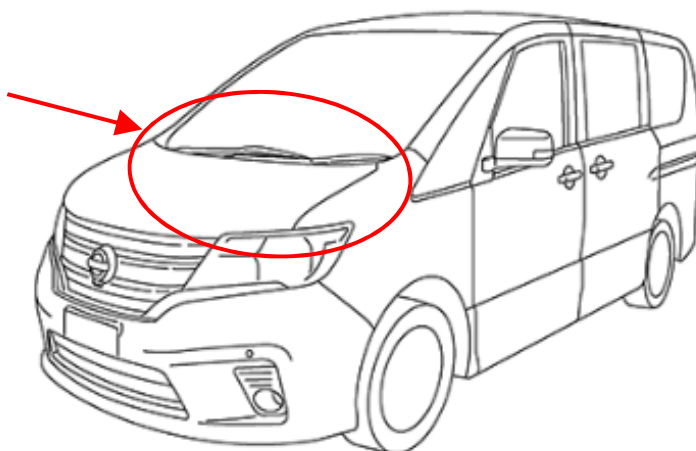
サイレンアンプ正面図

サイレンアンプ  
搭載位置

サイレンアンプ 電源スイッチ  
(基準不適合箇所)

製造番号記載箇所

緊急自動車のサイレンアンプの電源スイッチの構造が不適切なため、電源スイッチ操作時に、当該スイッチが押し込まれた状態から戻らないものがある。そのため、サイレンアンプが作動せず、警光灯の点灯及びサイレンの吹鳴ができなくなるおそれがある。

全車両、サイレンアンプの製造番号を確認し、該当製品が装着されている場合は、サイレンアンプを対策品に交換する。

識別：銀色のシールをモデルナンバープレートの右横に貼り付ける。
