## 改善箇所説明図

### 基準不適合発生箇所

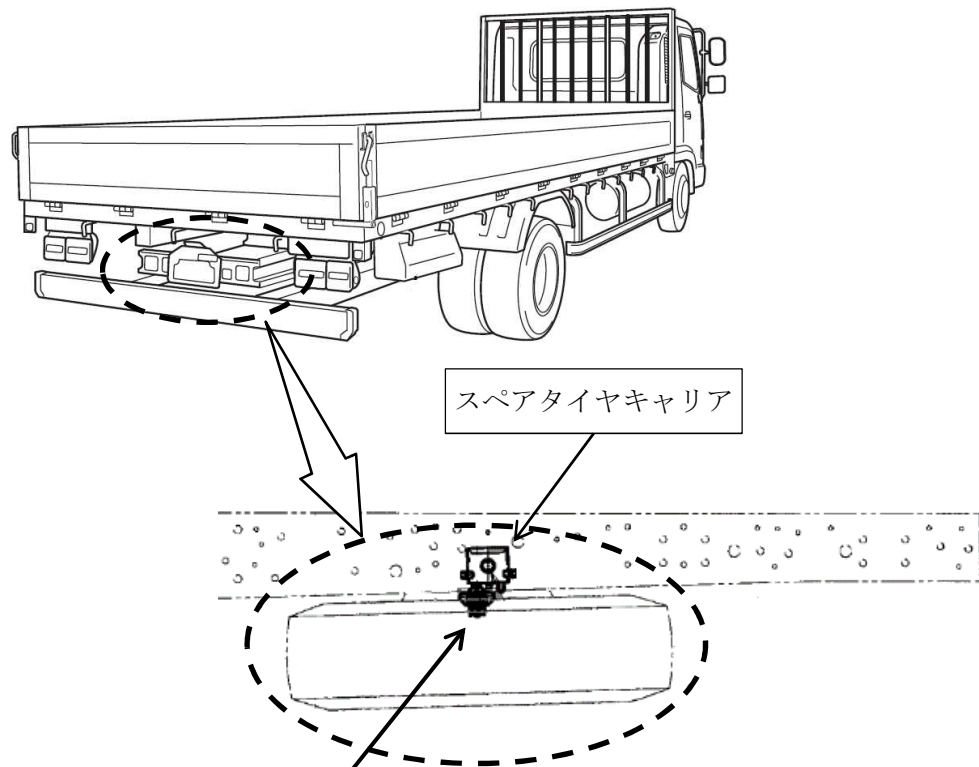
注：  は点検および交換する部品を示す。

中型トラックの個別仕様スペアタイヤキャリアにおいて、溶接作業が不適切なため、接合部に亀裂が発生するものがある。そのため、当該スペアタイヤキャリアが振動等により破断し、脱落して他の交通を妨げるおそれがある。

全車両、当該溶接部を点検し、溶接不良のものはスペアタイヤキャリアを良品に交換する。

識別：改善済車両には車台番号打刻位置の上側に黄色ペイントを塗布する。
