## 改善箇所説明図

FEB50C21S003 (撮影用特別仕様車)

### 基準不適合発生箇所

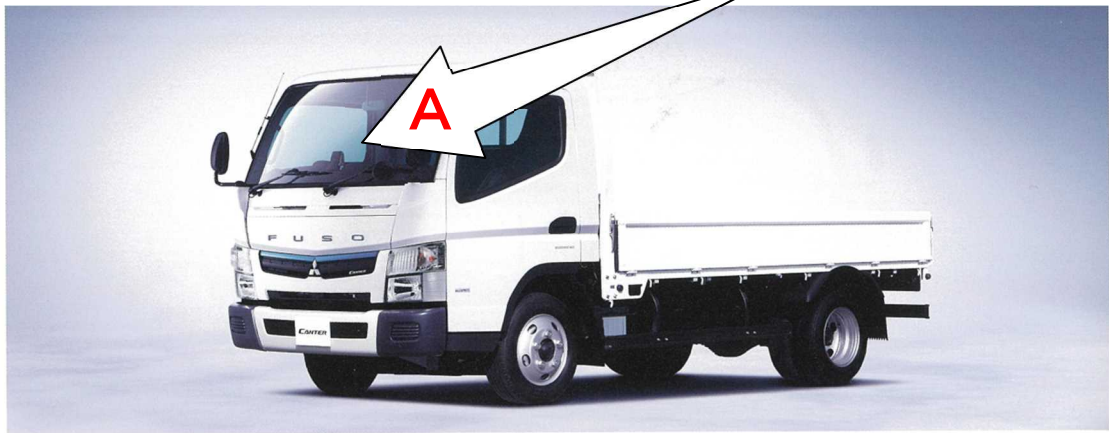
電源スイッチ  
(基準不適合箇所)

サイレンアンプ

緊急自動車用サイレンアンプの電源スイッチの構造が不適切なため、電源スイッチ操作時に、当該スイッチが押し込まれた状態から戻らないものがある。そのため、サイレンアンプが作動せず、警光灯の点灯及びサイレンの吹鳴が出来なくなる恐れがある。

全車両、サイレンアンプを対策品に交換する。

識別：銀色のシールを運転者席側窓ガラス後部付近に貼り付ける。

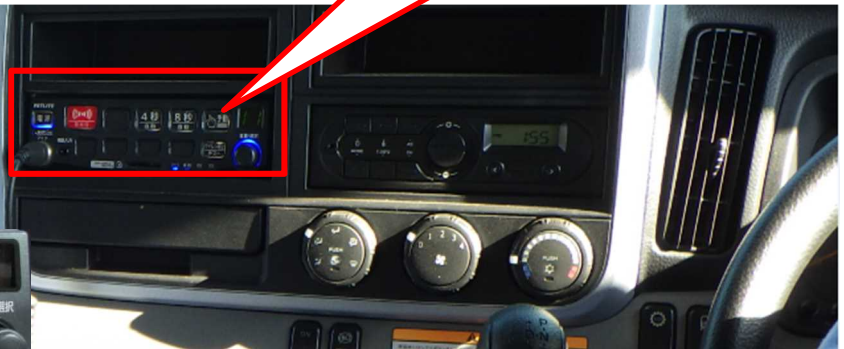
サイレンアンプ正面図

矢視：A

製造番号記載箇所
