# 改善箇所説明図

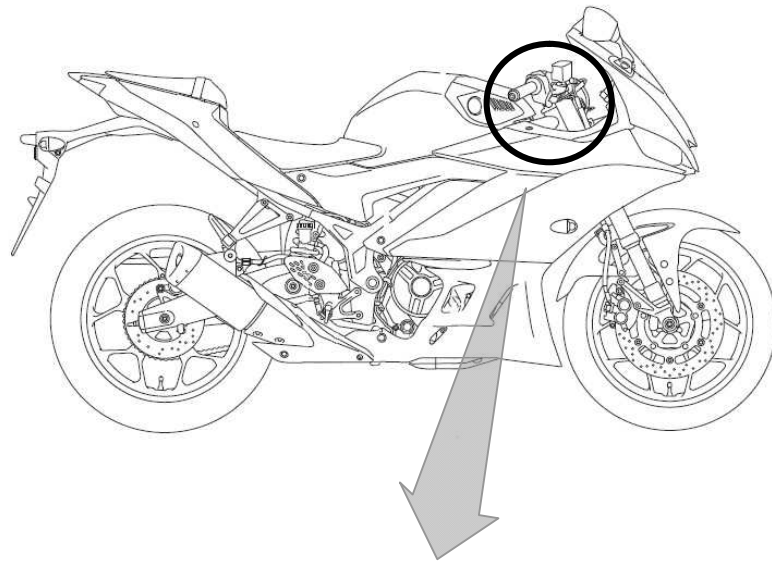
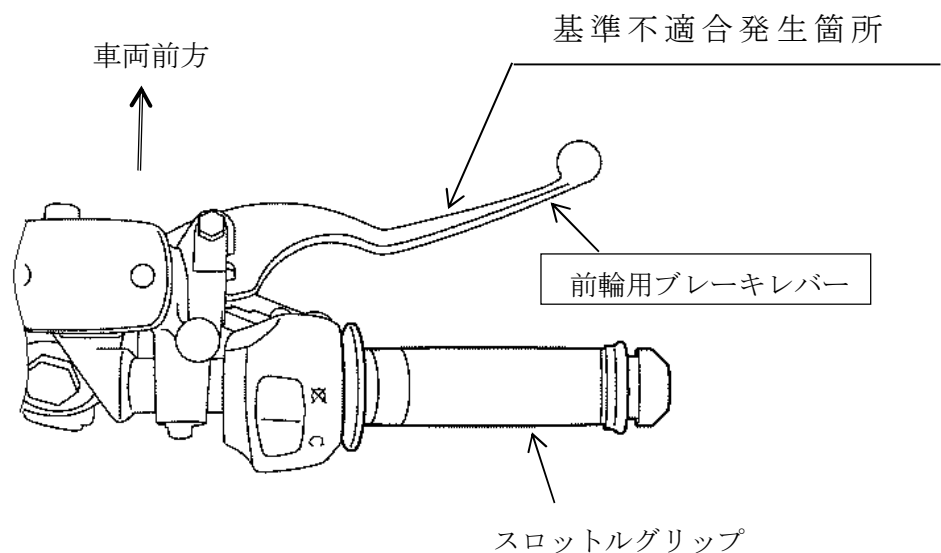
【車両上方より】

前輪用ブレーキレバーの製造工程において、廃棄品（強度不足）の処置が不適切なため、正規品に混入し、車両に組付けられたものがある。そのため、ブレーキ操作時に当該レバーが破損し、ブレーキ操作ができなくなるおそれがある。

改善の内容：全車両、前輪用ブレーキレバーの製造ロットを確認し、該当するものは当該レバーを良品と交換する。

識別：車両左側のサイドスタンド取り付け部付近に白ペイントを塗布する。
