# 改善箇所説明図

ロード・ローラの排気装置において、排気管固定用クランプとクランプ固定用ブラケットの強度が不足しているため、当該クランプ及びブラケットが折損するものがある。そのため、そのままの状態で使用を続けると、走行時の振動等により排気管に亀裂が発生し、最悪の場合、排気ガスが漏れるおそれがある。

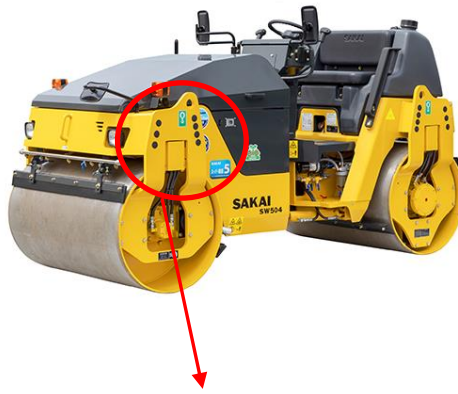
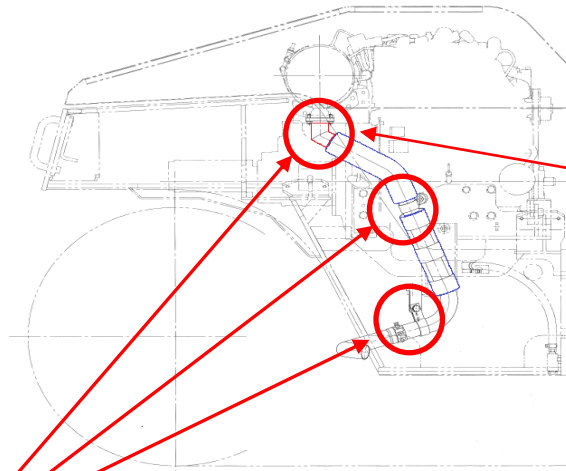
基準不適合発生箇所

排気管

全車両、排気管固定用クランプとクランプ固定用ブラケットを対策品に交換する。なお、排気管に亀裂がある場合は、排気管を新品に交換する。

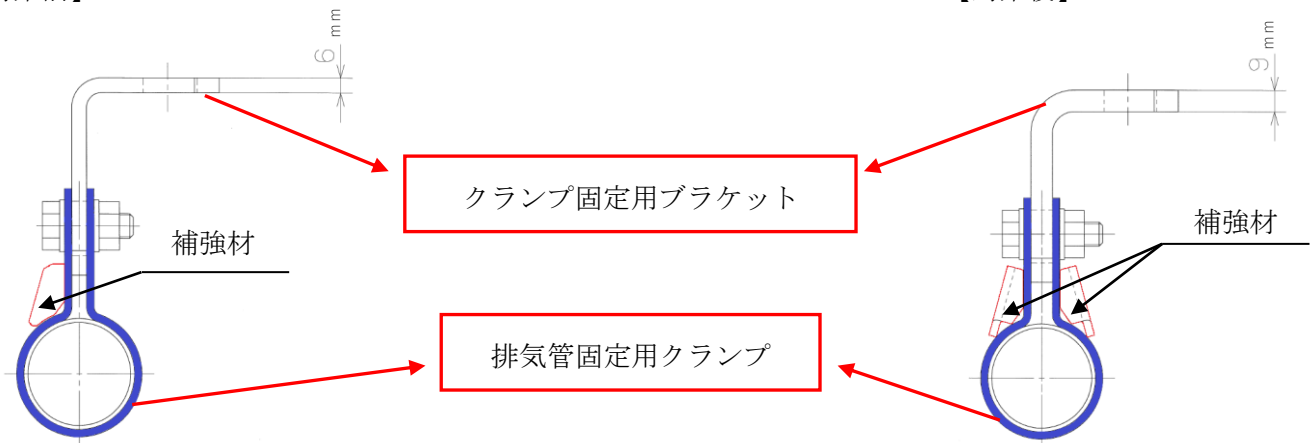
注：   は、交換部品を示す。

【対策前】

【対策後】

クランプの補強材追加の有無で識別する。
