## 改善箇所説明図

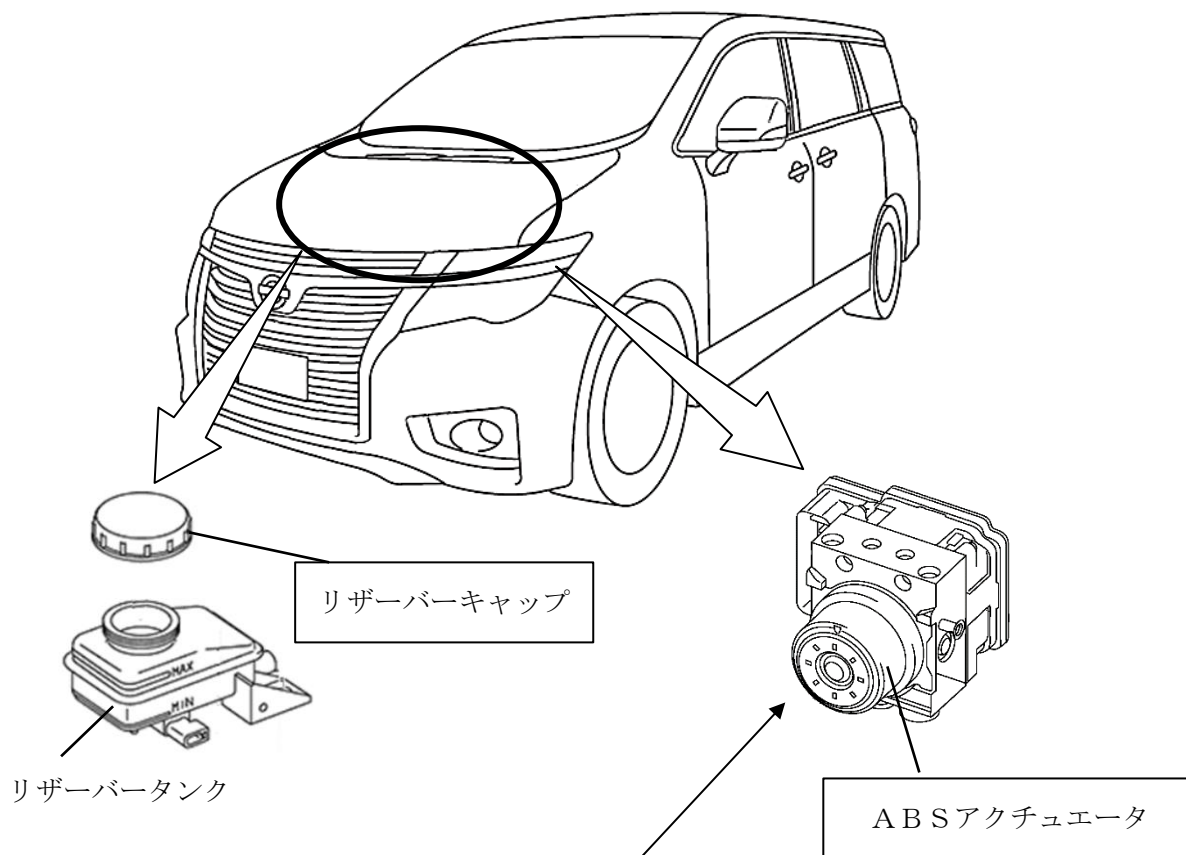
### 基準不適合発生箇所

ABSアクチュエータにおいて、指定されている種類以外など性質が不安定なブレーキ液への耐性が不足しているため、バルブ表面の亜鉛メッキにゲル状物質が生成され、バルブの摺動性が悪化する場合がある。そのため、バルブが正常に閉じない場合、液圧が低下しブレーキペダル操作時にペダルストロークが深くなり、制動距離が長くなるおそれがある。

全車両、ABSアクチュエータを内部洗浄後、作動確認を実施し、引掛りがある場合は対策品に交換する。また、全車両、亜鉛メッキの腐食を抑制する効果のあるブレーキ液に交換するとともに、ブレーキ液の種類を刻印したリザーバーキャップを交換し、またブレーキ液の種類を記載した取扱説明書を変更する。

識別：銀色のシールをモデルナンバープレートの右横に貼り付ける。
