## 改善箇所説明図

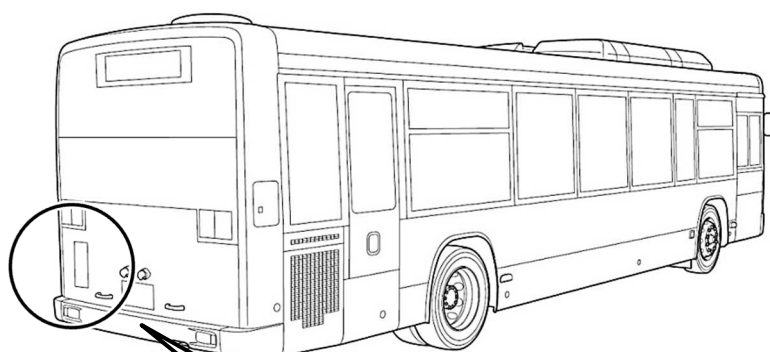
基準不適合発生箇所

バスの乗降中電光表示器において、SOS（非常灯）表示回路が不適切なため、後扉開放時にSOSを表示すると、後扉が閉まらなくなるおそれがある。

全車両、乗降中電光表示器の電気回路にダイオードを追加する。

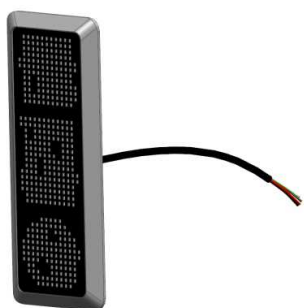
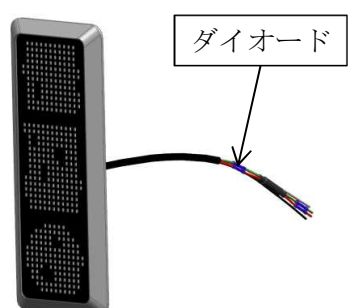
| 改善前 | 改善後 |

注：  は追加する部品を示す。

識別：エンジンフード部に識別ペイント（桃色）を塗布する。
