## 改善箇所説明図

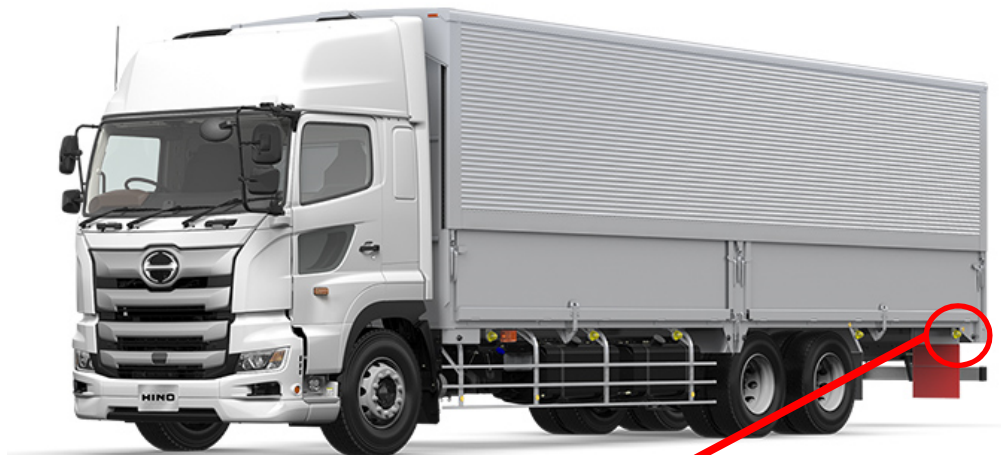
基準不適合発生箇所

ウイングルーフバン架装をおこなった大型及び中型トラックにおいて、車両側方最後部に取付けられている灯火の取付け指示が不適切なため、車両の全幅が保安基準第2条（幅の基準）に適合しない。

全車両、当該灯火の取付け方法を変更する。

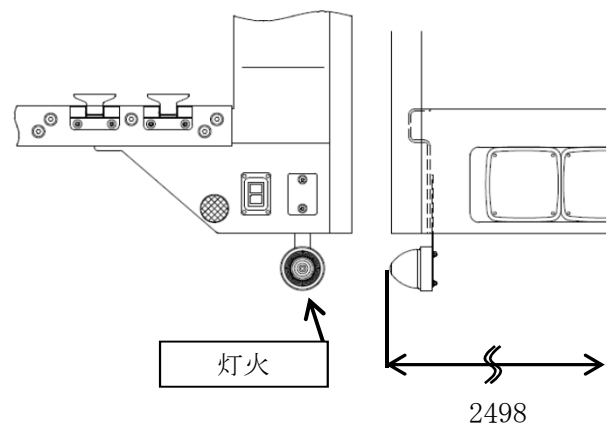
### 改善後

注： ☐ 内は取付方法修正品を示す。
