## 改善箇所説明図

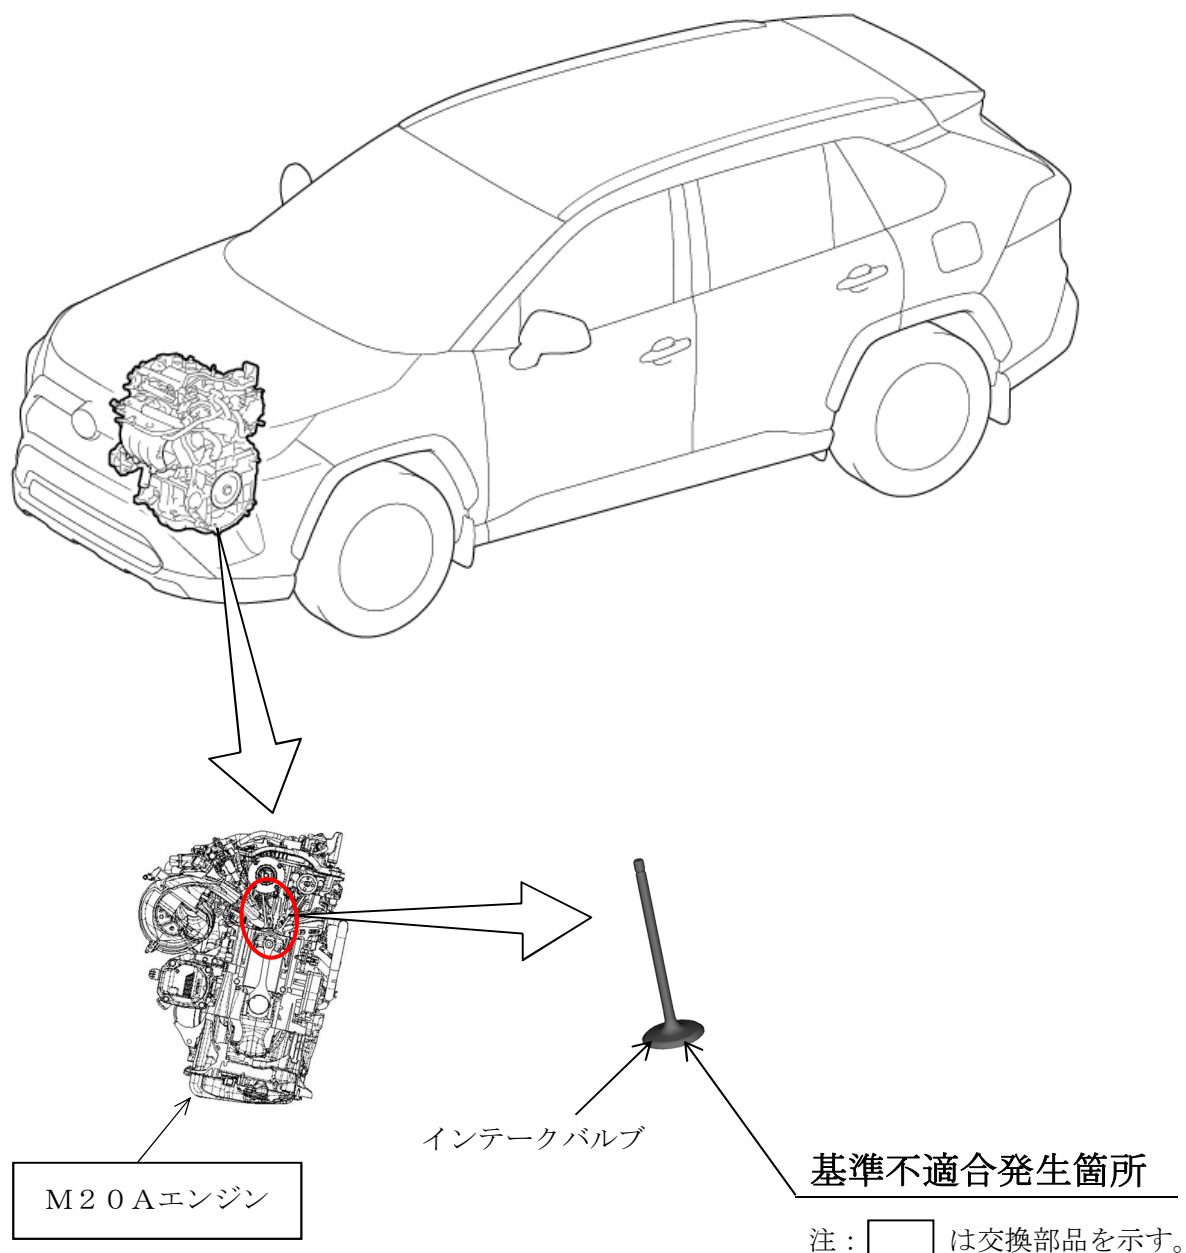
エンジンのインテークバルブにおいて、組付作業が不適切なため、誤品が組付けられたものがある。そのため、当該バルブがシリンダボア部およびピストンと干渉し、最悪の場合、エンジンが破損するおそれがある。

全車両、エンジンを良品と交換する。

識別： 改善済車両には車台番号打刻の左側に黄色ペイントを塗布する。
