## 改善箇所説明図

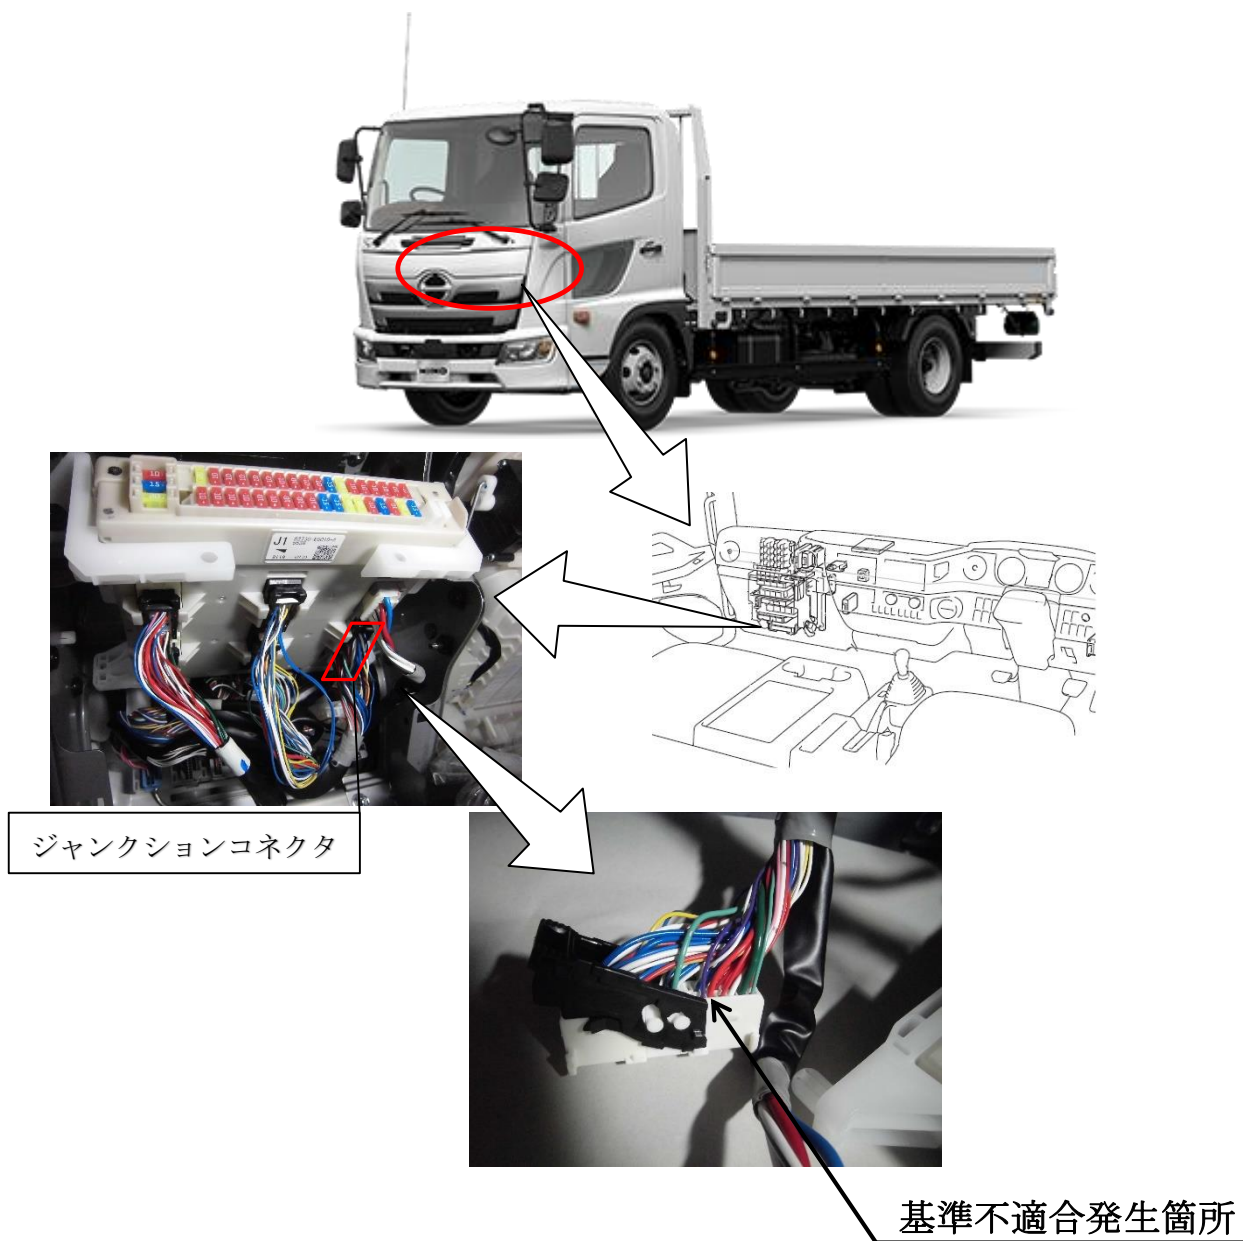
注：   は配線の修正部位を示す。

車幅灯、番号灯及び尾灯(以下、「車幅灯等」)の点灯回路を変更した中型トラックにおいて、変更にかかる回路設計が不適切なため、オートライト機能により前照灯が点灯した際に、車幅灯等が点灯しない。そのため、保安基準第34条(車幅灯の基準)等に適合しない。

改善措置の内容： 全車両、車幅灯等の点灯回路を修正する。

識別： 改善車両にはネームプレートに黄色ペイントを塗布する。
