## 改善箇所説明図

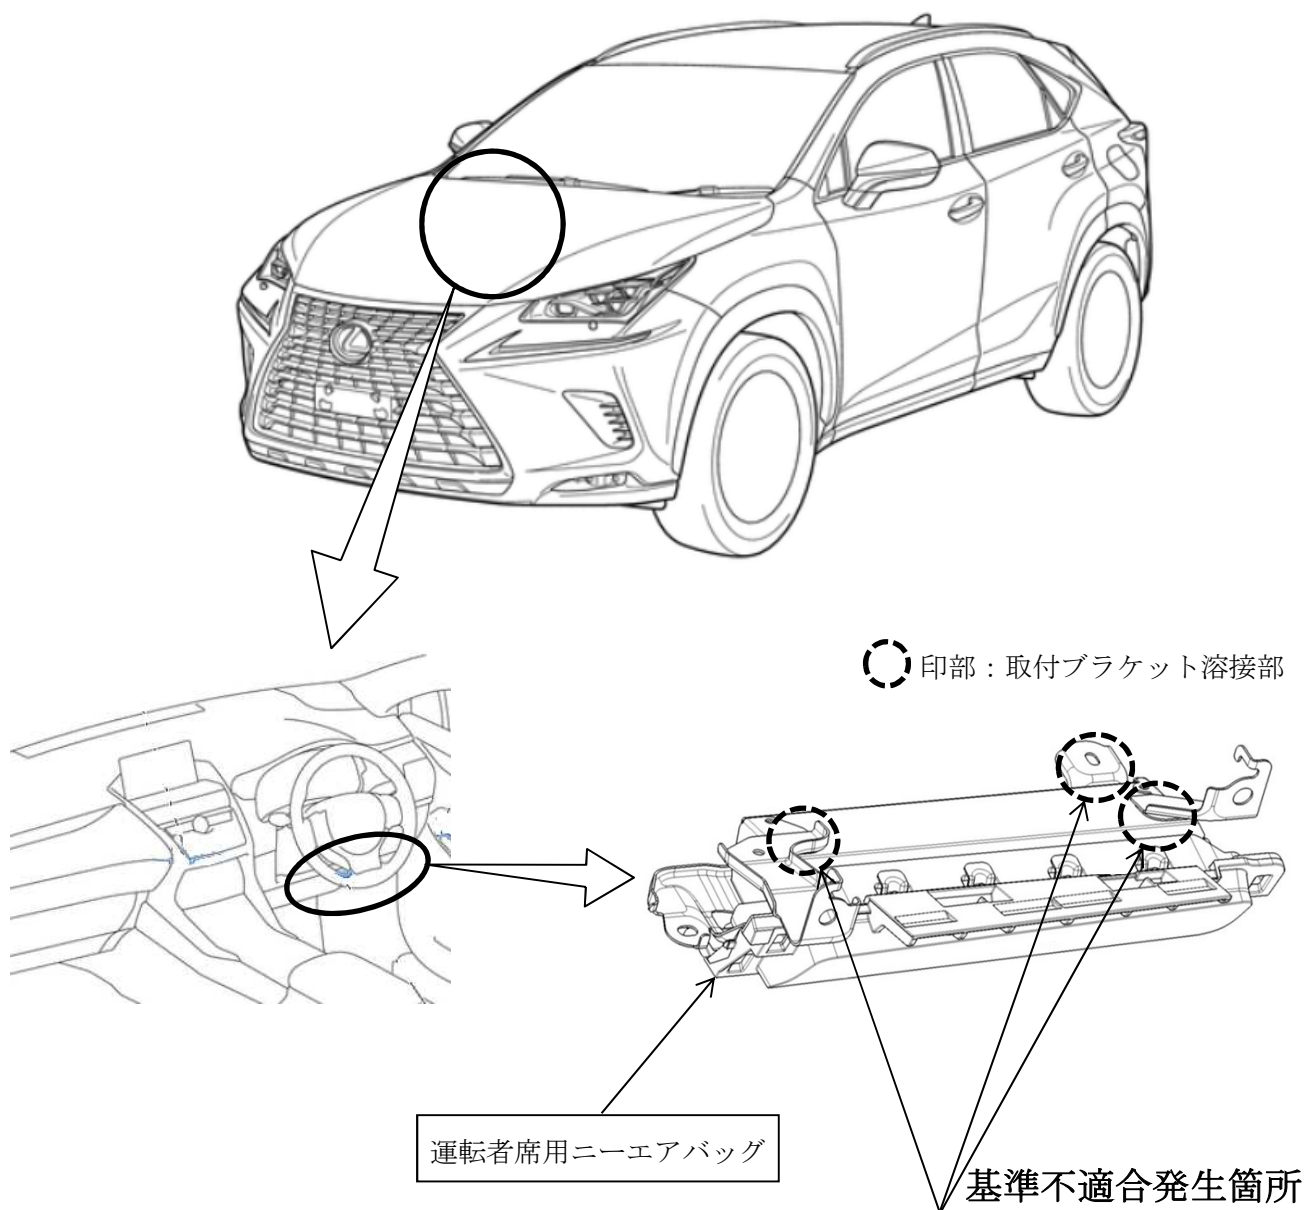
注：□ は交換部品を示す。

運転者席用ニーエアバッグにおいて、溶接設備の管理が不適切なため、取付ブラケットに溶接不良のものがある。そのため、エアバッグ作動時に正常に展開しないおそれがある。

全車両、運転者席用ニーエアバッグアッセンブリを良品に交換する。

識別：改善済車両には車台番号打刻の左上部に黄色ペイントを塗布する。
