## 改善箇所説明図

### 基準不適合箇所

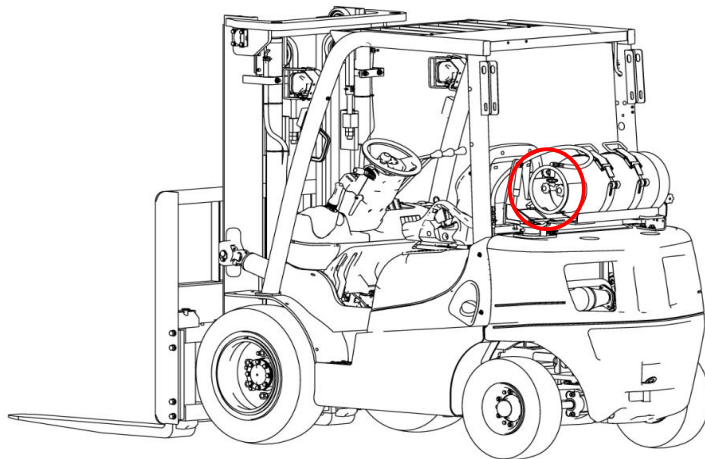
LPGストップバルブ

改善前

Oリング

改善後

角リング

は交換する部品を示す

液化石油ガス(LPG)を燃料とするフォークリフトにおいて、LPGストップバルブのパッキンの形状が不適切なため、ガス容器を脱着する際に当該バルブよりパッキンが脱落することがある。そのため、当該バルブの密閉性が損なわれ、燃料が漏れるおそれがある。

識別  
LPGストップバルブに白色  
ペンキでマーキングする

全車両、LPGストップバルブを対策品に交換する。
