# 改善箇所説明図

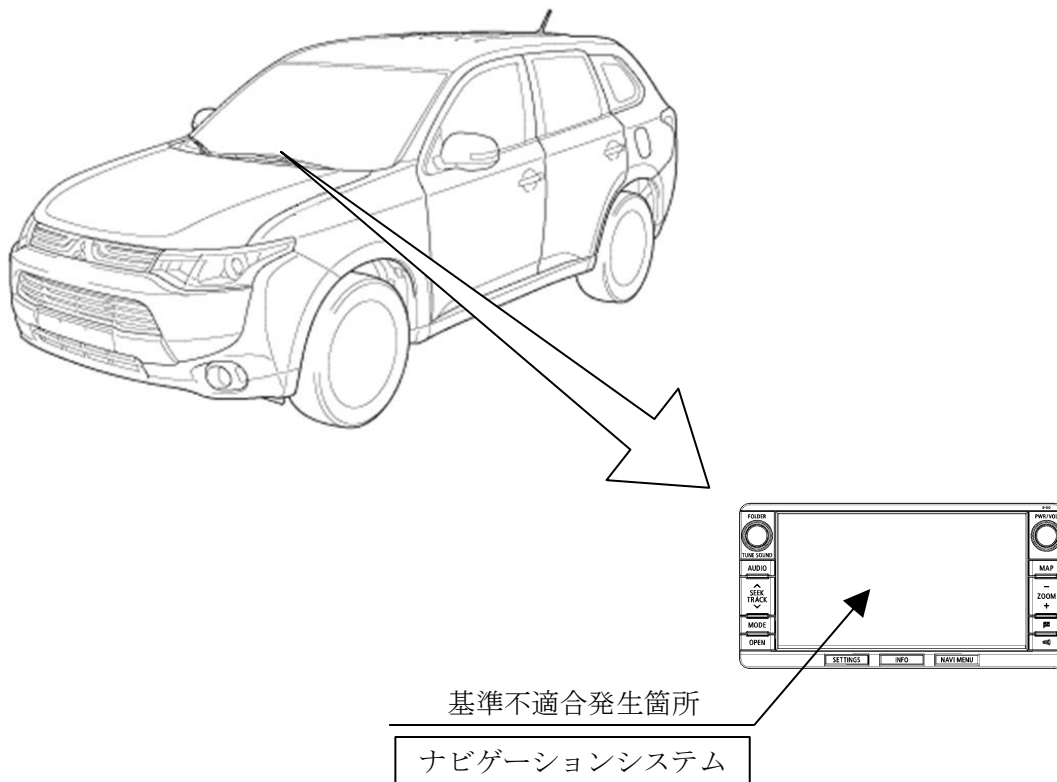
メーカー装着のナビゲーションシステムにおいて、液晶画面の電源用ICの製造工程での作業が不適切なため、通常使用しない薬液が残留しているものがある。そのため、使用過程でIC内部が断線し、液晶画面へ電源が供給されなくなり、直前直左確認用のカメラ映像が表示されず、保安基準第44条(後写鏡等の基準)に適合しなくなるおそれがある。

注：図中の  内は、シリアルナンバーを確認し、交換する部品を示す。

全車両、ナビゲーションシステムのシリアルナンバーを確認し、対象のものはナビゲーションシステムを良品と交換する。

識別：車両銘板の左側取り付けクリップに、白または黄色ペイントを塗布する。
