## 改善箇所説明図

コマツ YDP-WA138

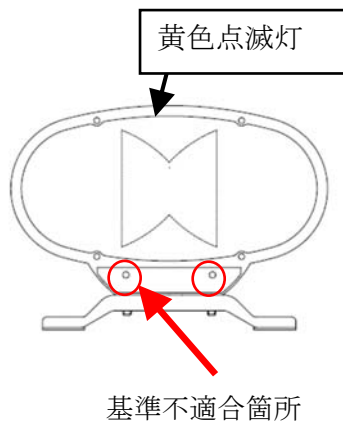
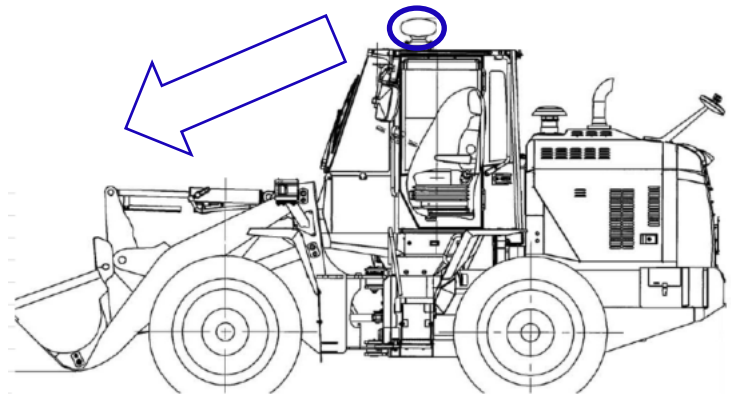
道路維持作業用自動車に備える黄色点滅灯において、製造工程の指示が不適切なため、黄色点滅灯カバーを固定するボルトを取り付けていないものがある。  
そのため、走行時の車体振動などにより、当該黄色点滅灯カバーが脱落し、他の交通の安全を妨げるおそれがある。

改善措置の内容: 全車両、黄色点滅灯カバーを固定するボルトの装着有無を確認し、ボルトが取り付けられていないものはボルトを取り付ける。

識別: 黄色点滅灯に白ペンキを塗布し、識別する。
