## 改善箇所説明図

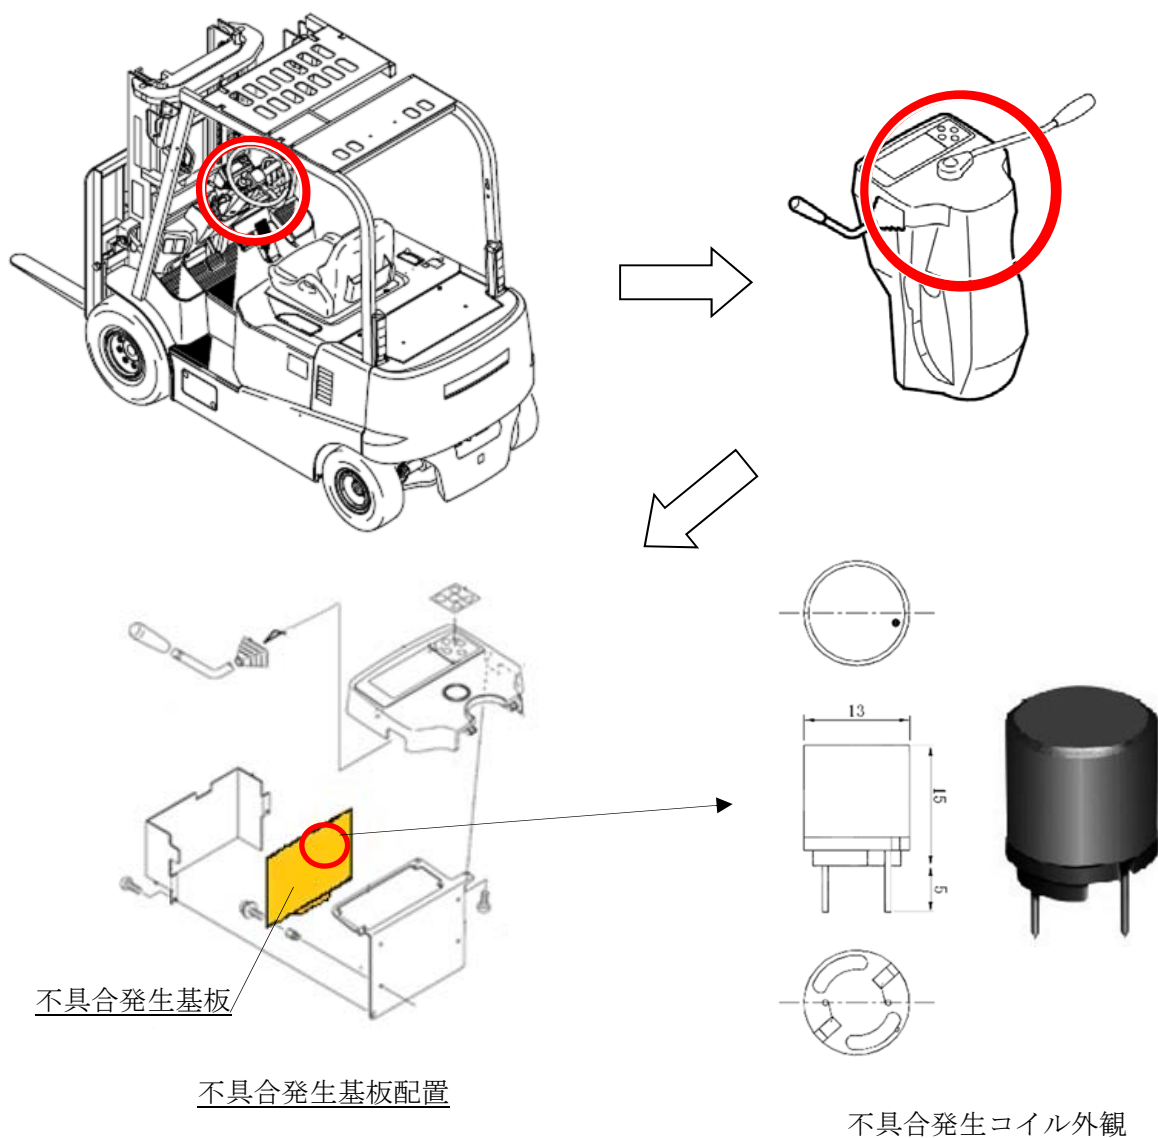
不具合発生箇所

運転者席ディスプレイ制御基板内のコイルにおいて、固定指示が不適切なため、走行時の振動により当該コイルの内部に亀裂が生じるものがある。そのため、そのままの状態で使用を続けると、コイル内部の導線が断線し、電動機が停止し走行できなくなるおそれがある。

全車両、制御基板を対策品に交換する。

識別：改善実施済車には、車体前面フロントカバー上隅の運転者席側に No.4657 のステッカーを貼り付ける。
